# L'antica cortina laterizia del Comune di Oviglio: terminati i lavori di restauro

scritto da Arch. Antonella B. Caldini | 12 Gennaio 2023

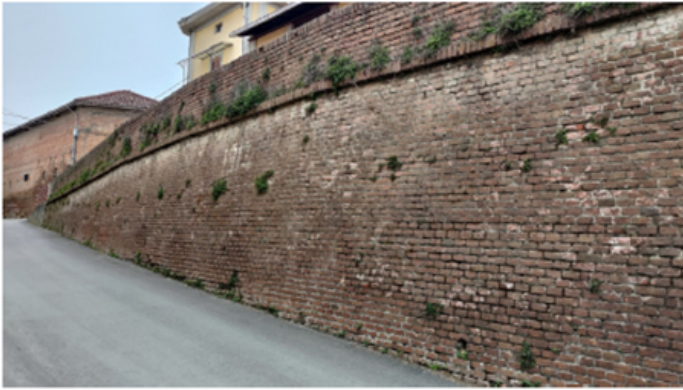
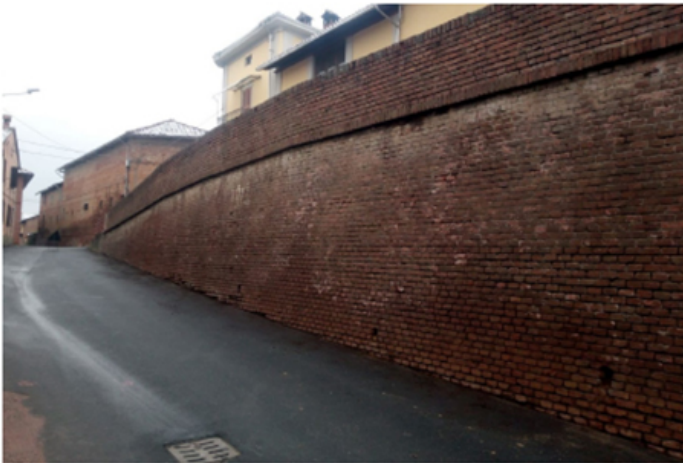
La **disinfestazione** con prodotto biocida è stata ripetuta più volte in quanto la parte alta e bassa della cortina laterizia si presentava completamente interessata da **muschi** e **licheni** e da patina verdastra scivolosa di natura biologica. Contestualmente si è provveduto alla rimozione manuale della vegetazione infestante che interessava in maniera diffusa tutto il lato su Via Volta e buona parte di quello su Via Cesare Battisti.

Proprio la **vegetazione infestante** è stata la causa principale del degrado dei mattoni in quanto le profonde radici avevano in molti casi favorito la **decoesione** e lo stacco dei singoli elementi che solo in apparenza risultavano ben coesi alla muratura. La rimozione di diversi laterizi ha consentito di “leggere” la **stratigrafia del muro** che di fatto si appoggia ad un secondo muro in laterizi più arretrato che agli inizi degli anni Ottanta è stato oggetto di un importante intervento di consolidamento con posa di tre catene denunciate dalla presenza dei capochiave emersi e documentati durante questo intervento.

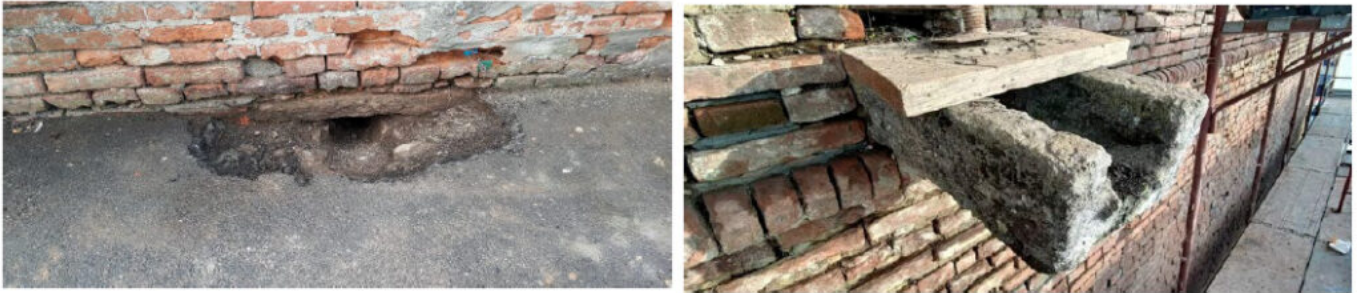
Durante l'intervento di revisione generale è stata anche verificata la stabilità dei due grossi **elementi lapidei** innestati nella muratura ed utilizzati per raccogliere e convogliare le acque piovane dal livello più alto (piano chiesa) a quello più basso (pubblica via). Proprio durante questo intervento ci si è accorti che l'asfalto del pavimento di fronte alla chiesa è stato realizzato troppo alto e copre il punto di raccolta e convogliamento con conseguente impossibilità di un corretto smaltimento delle acque piovane

dall'alto verso il basso.

La problematica è stata immediatamente segnalata dalla sottoscritta all'Amministrazione affinché in tempi brevi provveda alla posa di adeguate griglie di smaltimento delle acque (in sostituzione del pavimento asfaltato) perché diversamente l'acqua continuerà ad infiltrarsi tra la pavimentazione e il muro con grave pregiudizio all'intervento appena eseguito.

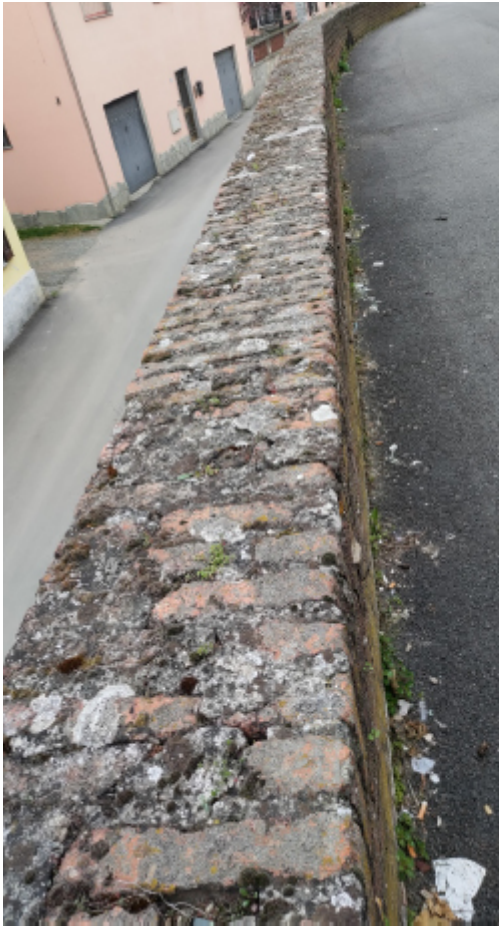
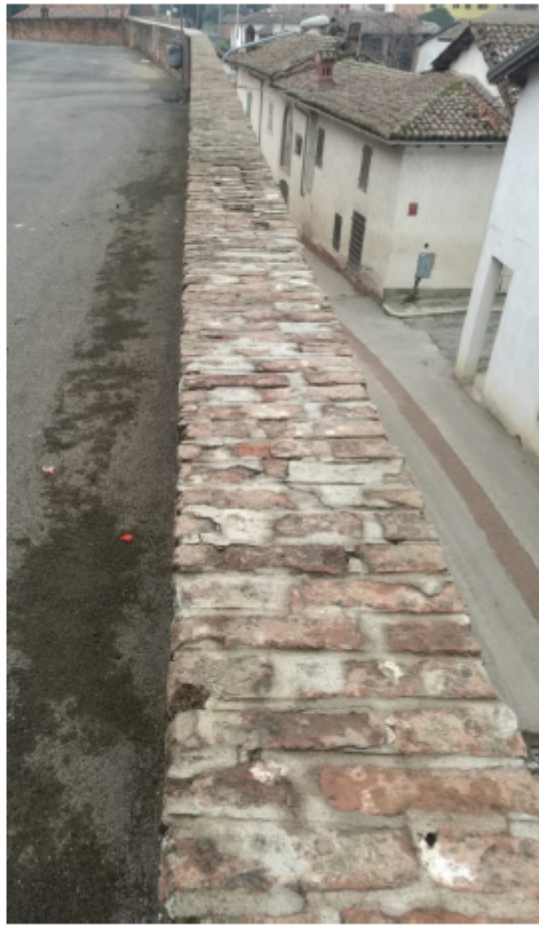
L'ultimo intervento ha riguardato la **pulizia generale del parapetto** della parte alta della muratura che si presentava completamente coperto da muschi e licheni e che è stato cautamente ripulito in quanto la **patina biologica** si presentava molto tenace ed aggressiva nei confronti della superfici in laterizi.
