# Nuovi lavori di restauro nella Chiesa di San Pietro, è la volta di campanile e abside

scritto da Arch. Antonella B. Caldini | 18 Settembre 2018

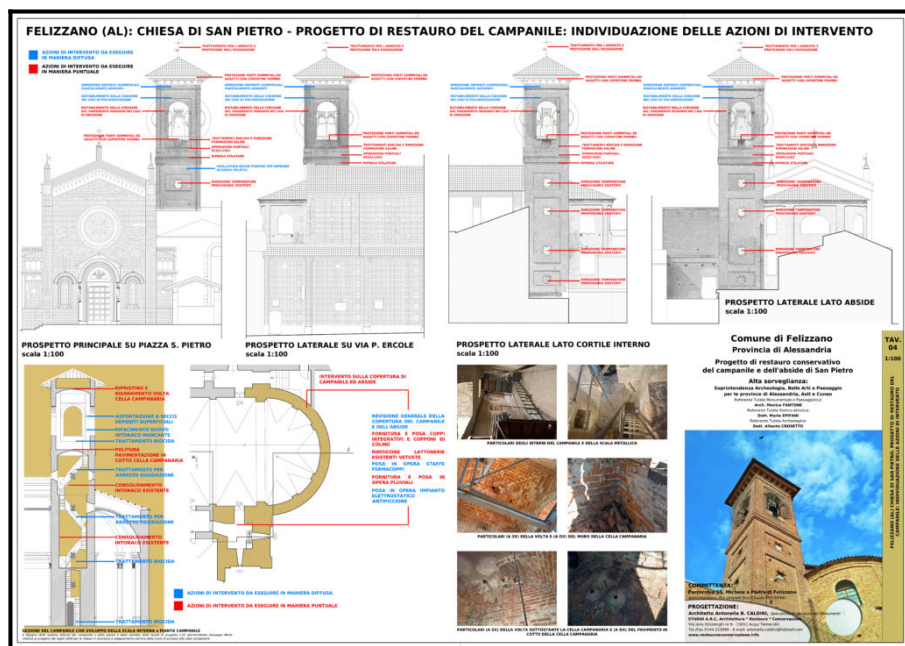
## L'intervento sul campanile di San Pietro

L'accesso al campanile della chiesa avviene dall'interno della chiesa attraverso un locale-filtro adiacente la **sacrestia** dotato di **scala a pioli** che consente l'immissione al corpo di fabbrica verticale: il campanile ha base quadrata ed è realizzato in **muratura portante** di mattoni con misure interne 3X3 mt ed esterne 4,10X4,10 mt (spessore muro circa 80 cm). Il campanile supera i 23 metri di altezza.

L'intervento di restauro sul campanile prevede la revisione generale

della **copertura**, il recupero delle **facciate esterne** con mattoni a vista e di quelle interne intonacate. Tutte le **buche pontate** presenti sul campanile saranno sigillate per impedire la sosta dei **volatili** e tutti gli sporti e i **modanati** in laterizio saranno coperti con **fogli in piombo** (sagomabili sul posto) per consentire una migliore protezione delle parti maggiormente sottoposte all'azione quotidiana degli agenti atmosferici.

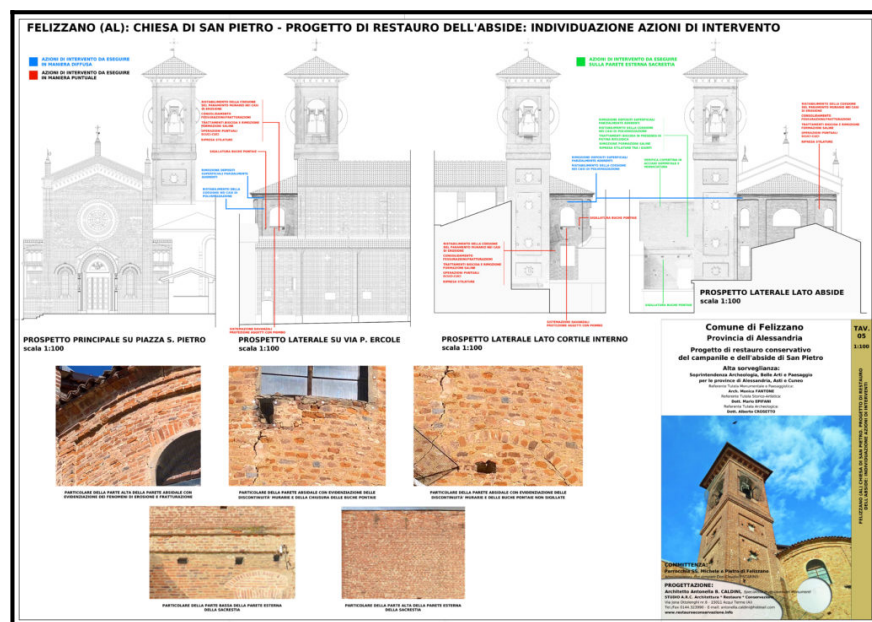
## L'intervento sull'**abside** (esterno) di San Pietro

Sarà oggetto di intervento la sola **muratura** absidale esterna che allo stato attuale si presenta quasi del tutto coperta da un'abitazione privata costruita in aderenza. Tale costruzione copre tutta la zona inferiore dell'abside lasciando a vista la finestra rettangolare posta in basso e quelle semicircolari della parte alta che accolgono le **vetrate istoriate** (oggetto del restauro di cui al I lotto).

L'eccessiva vicinanza dei due corpi di fabbrica crea non pochi disagi alla chiesa anche per la presenza di camini realizzati praticamente a ridosso delle bucatore.

Diversamente dal campanile, la parete esterna absidale versa in pessimo stato di conservazione e necessita di un intervento urgente di **sigillatura** e **consolidamento** per la presenza di **lesioni** di media entità e discontinuità più o meno gravi in corrispondenza degli elementi laterizi.
