# Il restauro del Cristo ligneo nella Chiesa di San Giuseppe a Ramacca (CT)

scritto da Costanzo Cucuzza | 29 Giugno 2021

a cura di Costanzo Cucuzza

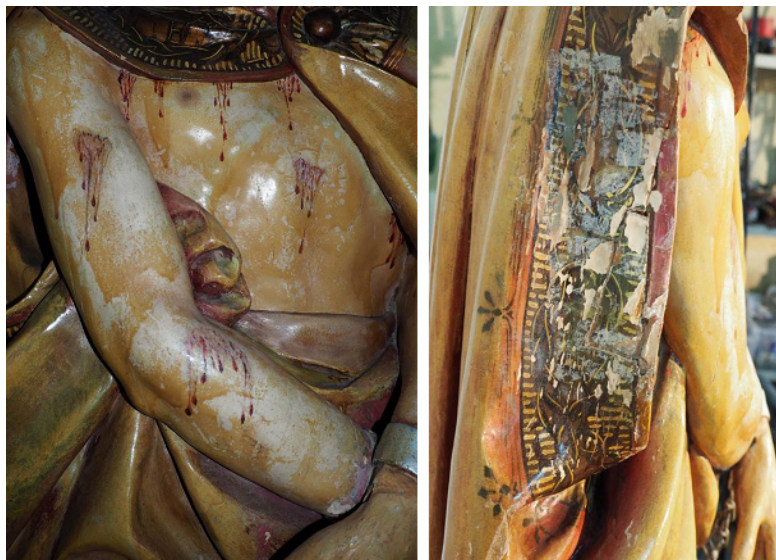
### Prima del restauro

Prima del restauro il manufatto presentava un **degrado estetico** e strutturale causato dai continui spostamenti per l'utilizzo in processione e da una cattiva manutenzione.

L'opera si presentava vistosamente ridipinta (tutto il mantello) ed era coperta da strati sovrapposti di varia natura dalla polvere, al nero fumo, alle vernici alterate alle resine e cere stese negli anni.

Erano, inoltre, visibili lacune dovute al distacco del film pittorico e da parti dello strato gessoso, abrasioni dovute agli spostamenti, **micro e macro fessurazioni** apportate dall'umidità e grosse fenditure alla base.

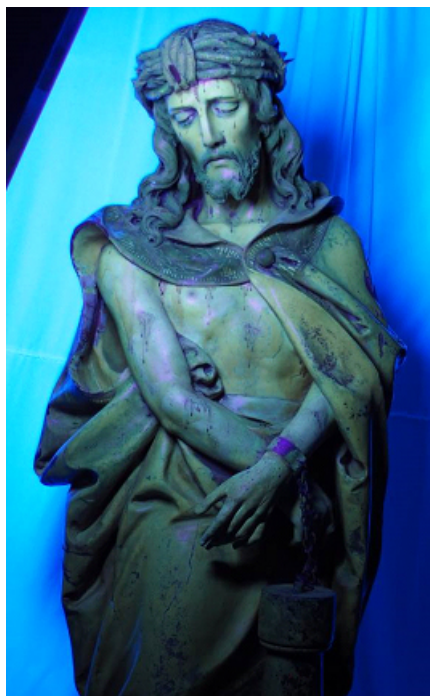
Il mantello era stato integralmente ridipinto e sull'incarnato erano presenti strati di vernici che avevano provocato un ingiallimento generale del manufatto, informazioni emerse anche durante la lettura a **raggi ultravioletti**.
