Intervento di consolidamento strutturale e antisismico sulla pieve romanica di San Vito a Morsasco (Alessandria)

Premessa

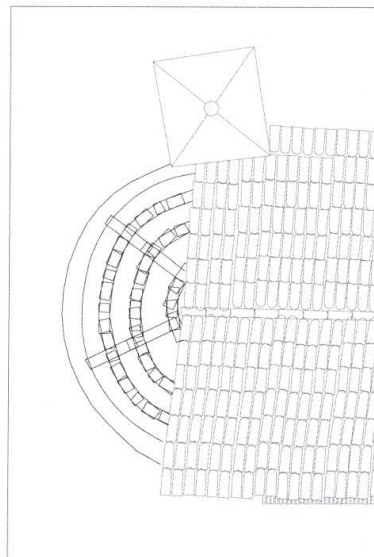
Figura 9. Tavola di progetto: applicazione delle fibre di carbonio all'estradosso del catino absidale.

- il ripristino della copertura absidale;
- consolidamento del catino absidale all'estradosso tramite fasce in fibre organiche, utilizzate per collaborare staticamente con la struttura, aumentare la resistenza e contrastare eventuali cinematismi. L'intervento è stato eseguito disponendo fasce di carbonio (Kimitech CB 320) sovrapposte e in doppio strato, lunghe circa 50 cm a seguire il profilo curvo della volta con l'aggiunta di due ulteriori fasce di rinforzo in direzione ortogonale alla precedente come rinforzo trasversale o staffatura (il presente intervento è stato eseguito dalla N.te S.A.S. di Villanova Mondovì - CN) - asportazione manuale della vegetazione infestante e successiva pulizia dei lacerti di pavimentazione in laterizio a contorno della fabbrica emersi durante le operazioni di pulizia. Integrazione delle parti mancanti di pavimentazione con materiale drenante (ghiaia) a copertura di piccolo scavo, atta a facilitare il deflusso delle acque meteoriche e ad allontanare la vegetazione infestante;

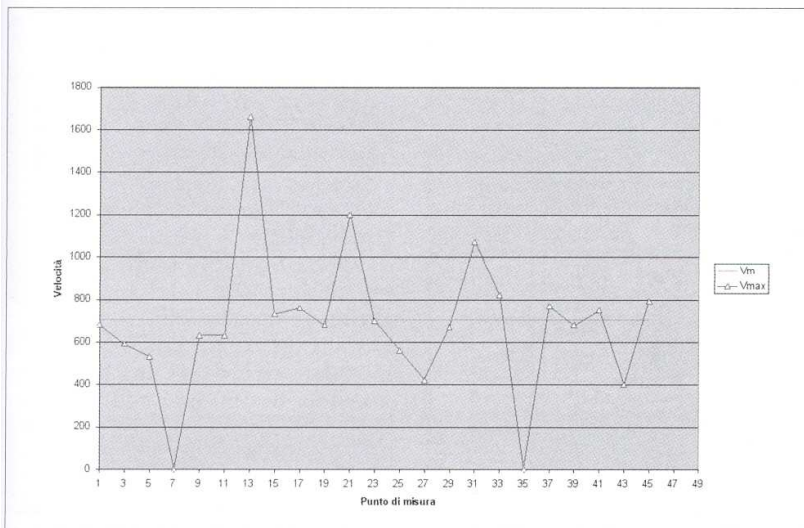
Nel grafico 1 sono state riportate le velocità di propagazione, da tali valori si è risaliti a un valore medio di 684 m/s; da questo valore, considerando una densità media di 2000 Kg/cm³ e un rapporto E/G=4, si sono ricavate le seguenti stime dei moduli dinamici:
 $G_{din}=10.000 \text{ Kg/cm}^2$
 $E_{din}=32.012 \text{ Kg/cm}^2$

Nel grafico numero 1 sono state riportate le velocità di propagazione, da tali valori si è risaliti a un valore medio di 684 m/s; da questo valore, considerando una densità media di 2000Kg/cm³ e un rapporto E/G=4, si sono ricavate le seguenti stime dei moduli dinamici:

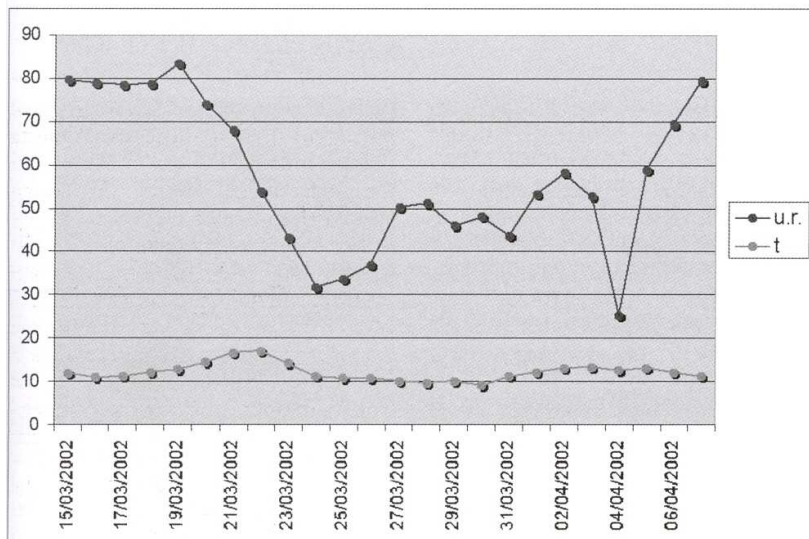
Il grafico 2 ottenuto dall'elaborazione dei dati registrati dal logger posizionato nella zona absidale (monofora destra) evidenzia come a fronte di una variazione di temperatura abbastanza contenuta (compresa tra gli 8 e i 13°C) quella dell'umidità relativa presenti invece valori molto distinti tra loro da un giorno all'altro.

Il grafico numero 2 ottenuto dall'elaborazione dei dati registrati dal logger

posizionato nella zona absidale (monofora destra) evidenzia come a fronte di una variazione di temperatura abbastanza contenuta (compresa tra gli 8 e i 13°C) quella dell'umidità relativa presenti invece valori molto distinti tra loro da un giorno all'altro.

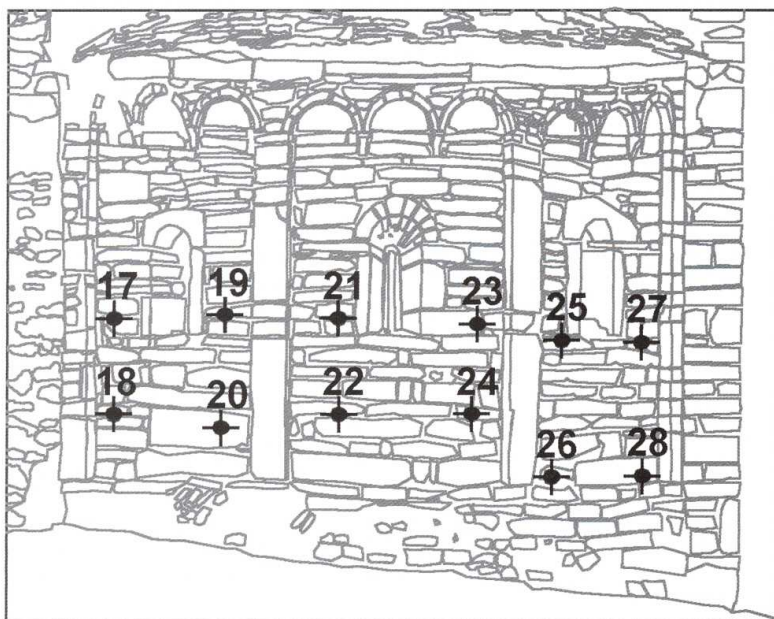
Grafico abside. I valori ottenuti nei punti da 17 a 27 - relativi all'abside - evidenziano una buona velocità di propagazione in relazione alla tessitura muraria, che però in corrispondenza delle lesioni, evidenti anche all'interno, si abbassa notevolmente.

I valori ottenuti nei punti da 17 a 27 -

relativi all'abside - evidenziano una buona velocità di propagazione in relazione alla tessitura muraria, che però in corrispondenza delle lesioni, evidenti anche all'interno, si abbassa notevolmente.

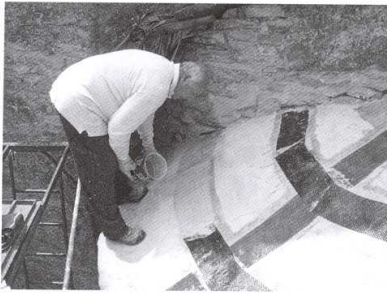
Figura 10. Applicazione Kimitech Primer.

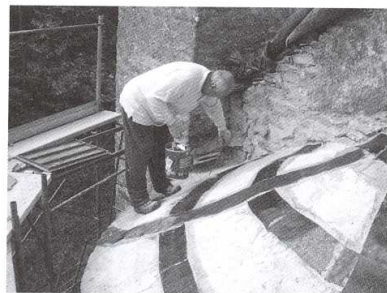
Figura 13. Posa del secondo strato di fibra.

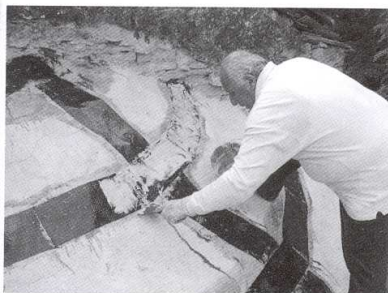
Figura 11. Posa del primo strato di fibra.

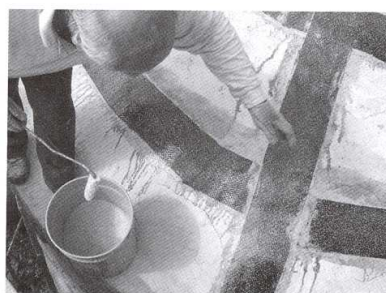
Figura 14. Impregnazione in Kimitech EP-IN.

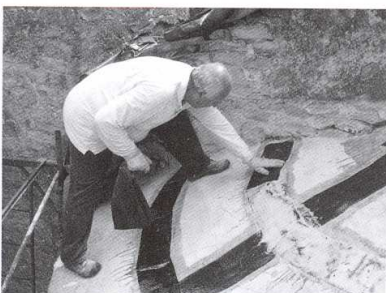
Figura 12. Stesura di stucco Kimitech EP-TX sul primo strato.

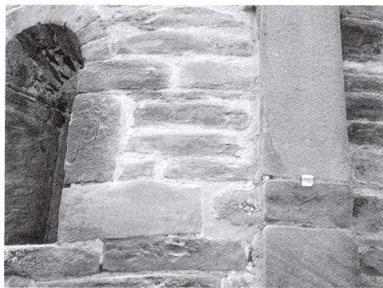
Figura 14. Stilatura dei giunti.

- stilatura dei giunti per impedire l'ingresso delle acque meteoriche nella muratura.

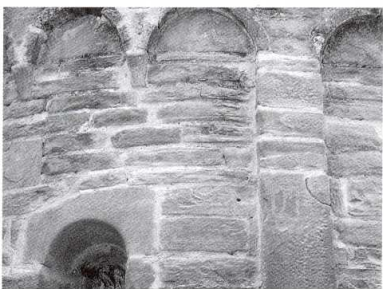
Figura 15. Stilatura dei giunti.
