## La porta di passaggio al verziere del Castello: memoria storica dell'antico abitato di Morsasco (AI)

Antonella B. Caldini\*

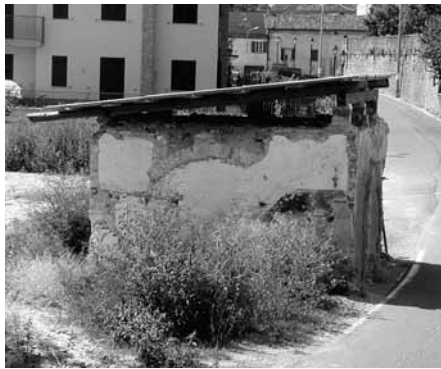
Fig. 4. *Veduta d'insieme del fabbricato con arco di Via Delfini.*

Il prospetto principale su via Delfini (coperto dall'attuale manto stradale che lo taglia circa a metà) (Figg. 4, 5) si presentava caratterizzato da un'imponente apertura ad arco tamponata, finemente abbellita con conci in pietra arenaria leggermente bocciardati mentre la restante parte del prospetto era ricoperta da strati sovrapposti di intonaco. Sul prospetto erano inoltre visibili due bolzoni indicatori della presenza di due catene di rinforzo.

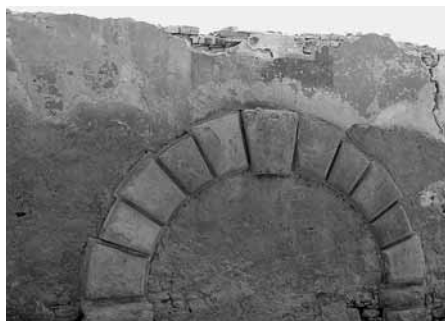
Fig. 5. Particolare del prospetto ovest caratterizzato da un arco in conci di pietra arenaria.

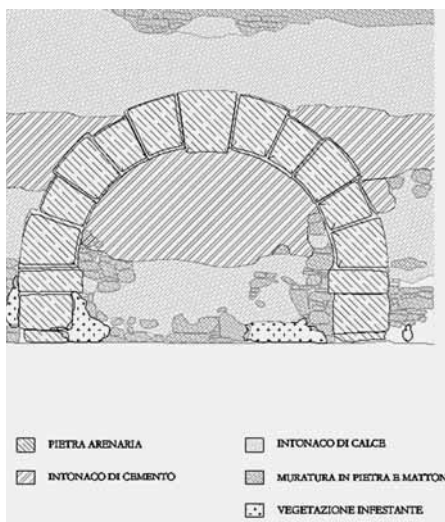
Fig. 6. Stratigrafia dell'elevato.

L'intervento, essendo di tipo distruttivo, è stato circoscritto il più possibile, limitando il numero dei saggi e cercando corrispondenze tra l'esterno e l'interno della muratura (Figg. 6, 7).

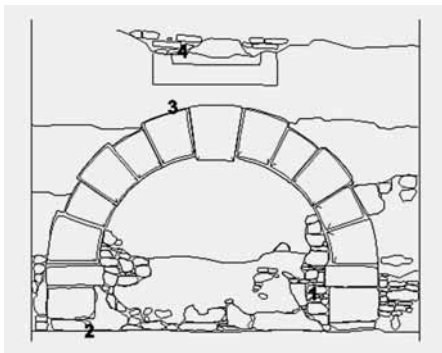
Sul prospetto principale (via Delfini) sono state individuate quattro aree significative segnalizzate con numeri progressivi dall'uno al quattro. La stratigrafia eseguita sul punto numero 1, scelto in quanto mostrava già parte della profondità del concio, ha permesso di stabilire l'effettiva pro-

fondità dell'elemento lapideo (22 cm) e di concludere che si trattava di uno degli elementi strutturali dell'arco. Il punto numero 2 è stato, invece, scelto per verificare la continuità del concio lapideo al di sotto della quota stradale. Il punto numero 3, scelto in prossimità del concio in chiave, ha indicato l'immorsatura dell'arco alla muratura soprastante, a dimostrazione della contemporaneità delle due fasi costruttive. A ciò si aggiunga che è anche stato possibile rilevare che l'elemento lapideo coperto dall'intonaco era stato volutamente lasciato grezzo e si presentava, invece, lavorato superficialmente nelle zone pensate per rimanere a vista. Il punto numero 4, infine, è servito ad individuare la zona di innesto tra il corpo originario e le superfetazioni: la giuntura tra i corpi di fabbrica è, infatti, evidenziata dal cambiamento del materiale da costruzione.

Fig. 7. Prospetto ovest su Via Delfini: rilievo con individuazione delle aree significative.

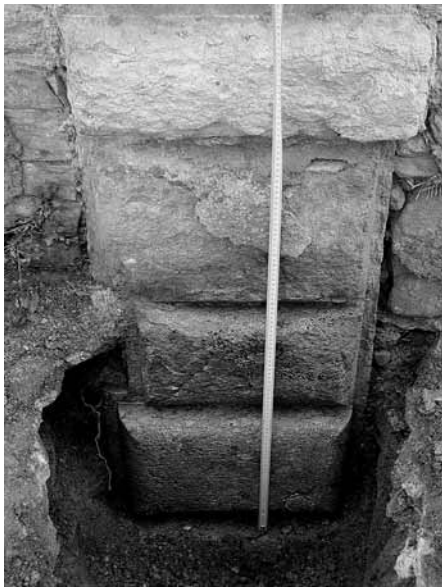
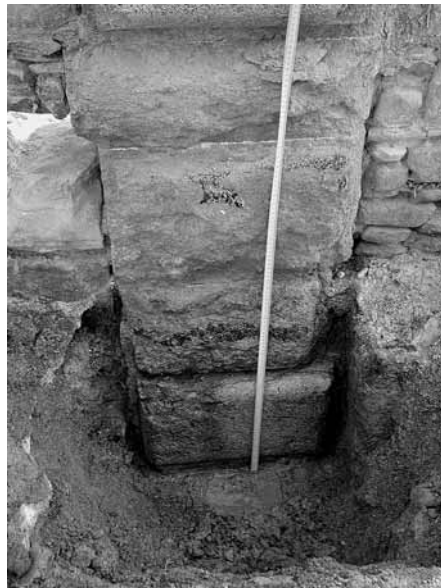
di verificare l'effettivo livello conservativo dei conci lapidei al di sotto del manto stradale, documentato grazie ad uno scavo ricognitivo eseguito in aderenza ai due piedritti dell'arco<sup>11</sup>. Lo scavo, benché limitato, ha dato modo di verificare la continuità della struttura al di sotto della pavimentazione stradale, appurandone anche la buona conservazione (Fig. 10a-b).

Fig. 10a-b. Scavo ricognitivo: continuità del piedritto sinistro e destro.

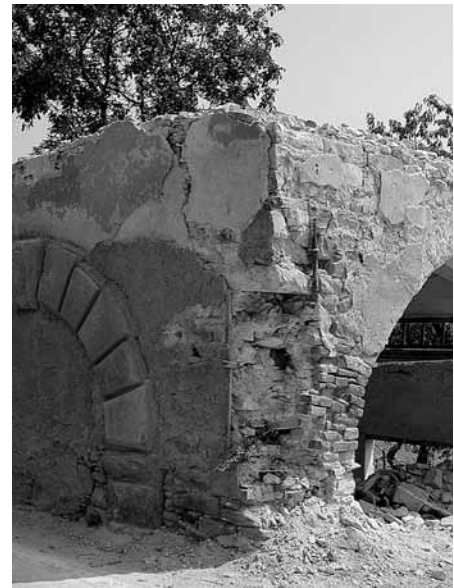
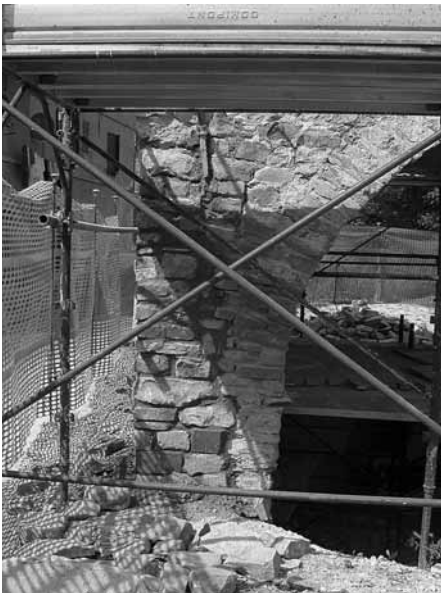
Fig. 13a. Prospetto ovest piedritto sinistro: intervento cuci scuci "prima e dopo".

coltello e sagomature in corrispondenza dei capitelli dei pilastri. Le operazioni successive hanno riguardato la rincoccatura delle porzioni di paramento murario che si presentavano maggiormente degradate: come nel caso del piedritto sinistro del prospetto ovest che, prima dell'intervento, era stato interessato dal collasso strutturale di un'intera porzione muraria (Fig. 13a-b).

Fig. 13b. Prospetto ovest piedritto sinistro: intervento cuci scuci "prima e dopo".

Per effettuare il consolidamento della massa muraria, che si presentava in molti punti priva dell'originaria malta di allettamento, sono state eseguite iniezioni di miscele leganti. Per consentire la creazione di un'apertura in aderenza all'arco in grado di rendere ispezionabile la parte sottostante, recuperata, è stato eseguito uno scavo a sezione obbligatoria che ha richiesto il consolidamento del terreno e della strada mediante l'inserimento di otto micropali a contorno. Proprio durante le operazioni di rimozione e di scavo è stato rinvenuto un muro

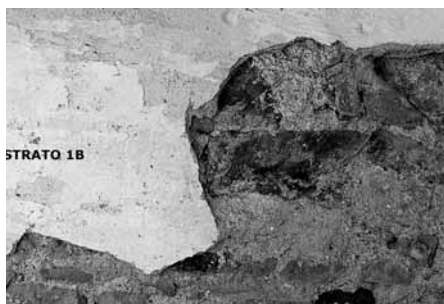
L'intervento prevedeva, anzitutto, l'eliminazione dei tamponamenti esistenti (prospetto nord e ovest) e il successivo consolidamento della scatola muraria. Durante lo svolgimento di queste operazioni è stata eseguita un'accurata campagna stratigrafica interna ed esterna<sup>12</sup> che ha interessato sia gli intonaci che le coloriture, i cui esiti hanno permesso di determinare le componenti materiche e cromatiche finali del nuovo intonaco di rivestimento (Fig. 11). Oggetto di stratigrafia sono stati la volta, le pareti interne e il prospetto ovest su via Delfini.

Fig. 11. Particolare dei due strati di intonaco rintracciati internamente.

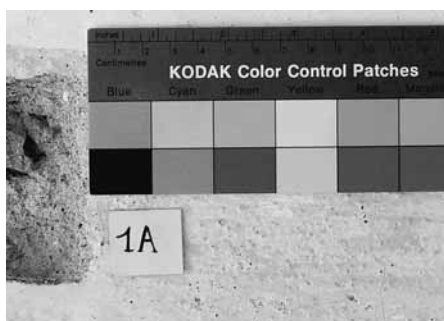
Sulla volta e sulle pareti interne sono stati eseguiti 8 tasselli stratigrafici dai quali è emersa la presenza di un solo strato di intonaco di spessore variabile (da 1,5 a 2,5 cm), a causa della tessitura muraria poco omogenea. Su questo strato di intonaco sono state rintracciate 2 coloriture: una giallina e l'altra bianca (l'ultima). Durante la stratigrafia in alcuni punti della volta è emersa la presenza di uno strato di arriccio (dello spessore di 1,5-2 cm con inerti grossi) privo di finitura superficiale (Fig. 12).

Fig. 12. Particolare della stratigrafia eseguita sui muri interni.

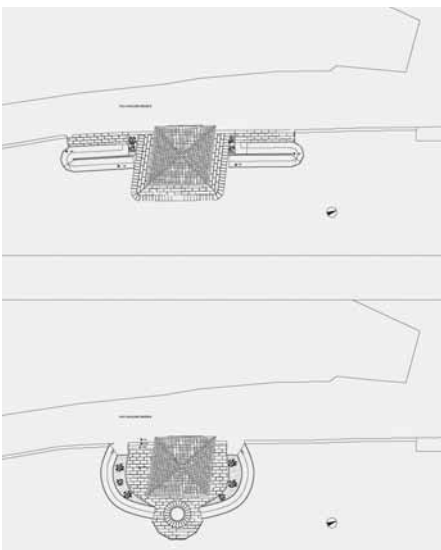
Fig. 14. Planimetria della variante al progetto con evidenziazione della modifica alle rampe, resasi necessaria dopo il rinvenimento in corso d'opera di un muro in cemento armato di sostegno alla massicciata stradale.

in cemento armato di contenimento della massicciata stradale, con evidente funzione strutturale. Questo ha imposto il ricorso ad una variante al progetto definitivo/esecutivo che ha comportato la progettazione di due nuove rampe di collegamento dalla Via Delfini (a quota 0.00 mt) all'adiacente parco (a quota -2.00 mt), diverse da quelle previste nel progetto definitivo/esecutivo (Fig. 14).

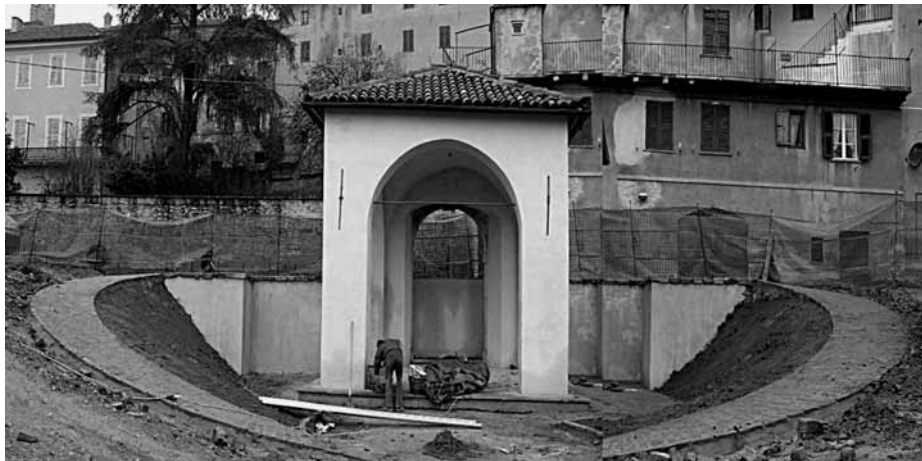
Fig. 15. Veduta d'insieme del quadriportico e delle rampe laterali (lavori ancora in corso).

Allo stato attuale, ultimata la pavimentazione finale delle due rampe che - variate rispetto il progetto originario - sono state raccordate sul prospetto est (Fig. 15), resta ancora da completare l'intervento di piantumazione dell'area verde a contorno. Parallelamente sono state portate a termine le operazioni di restauro conservativo dei conci lapidei dell'arco, dopo avere provveduto al preconsolidamento e al consolidamento delle scaglie in fase di caduta, alle operazioni di pulitura (Fig. 16a-b), alla stuccatura dei giunti e alla protezione finale con silossani, per arrestare il progredire del degrado (Fig. 17-18).

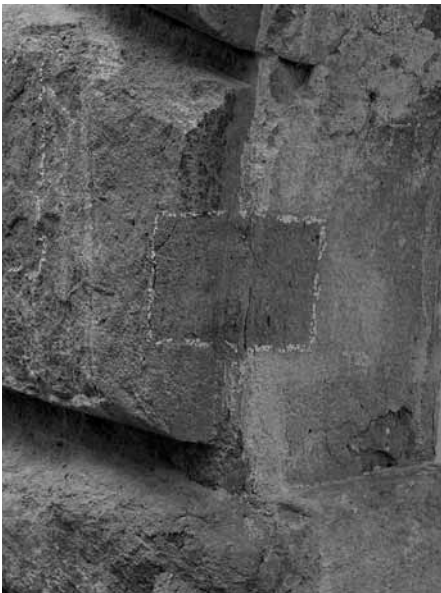
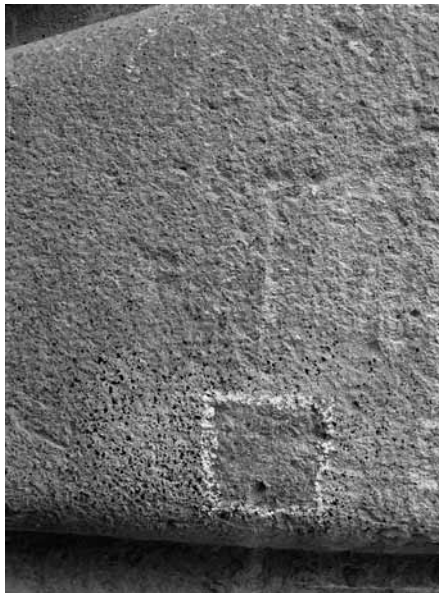
Fig. 16a-b. Particolari delle prove di pulitura eseguite sui conci lapidei dell'arco.

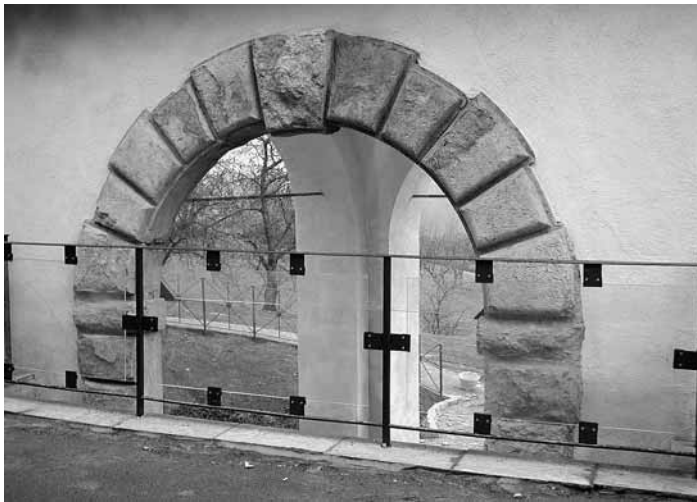
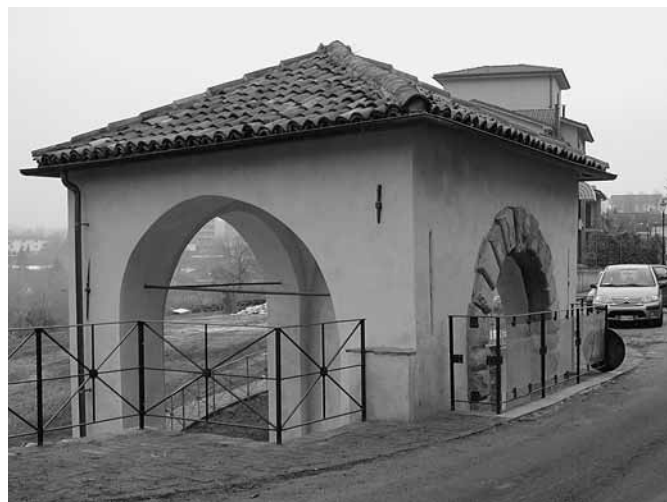
Fig. 17. Particolare esterno del prospetto ovest dopo il restauro.

Fig. 18. Veduta d'insieme dopo il restauro.
