Storia e tradizione ad Alice Bel Colle (Al): la Casa Castellana di Via Balbi Porta

Antonella B. Caldini*, Gianfranco Martino**

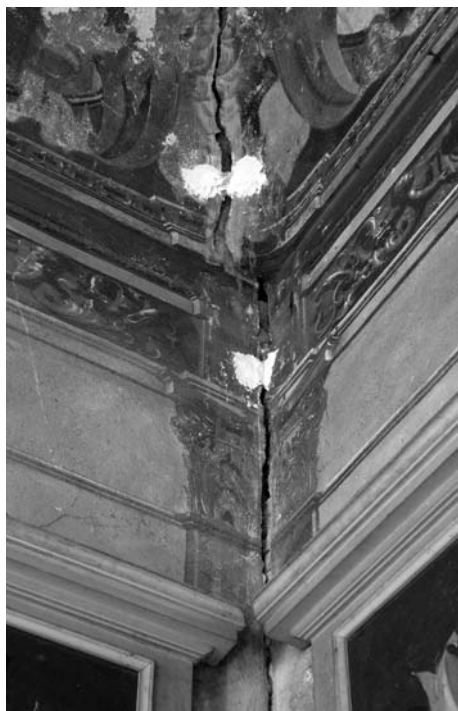
Fig. 13. Salone del piano nobile. Particolare della decorazione pittorica della volta con evidenziazione delle preoccupanti lesioni visibili in corrispondenza dei punti angolari.

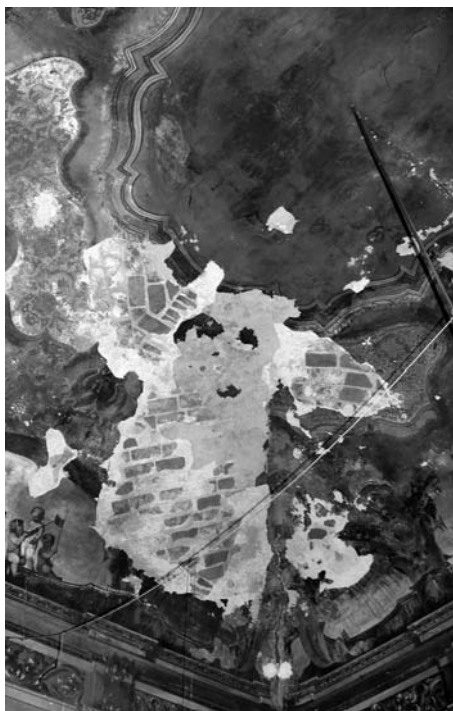
Fig. 14. Salone del piano nobile. Particolare della decorazione pittorica della volta con evidenziazione di porzioni di decorazione andata irreversibilmente perduta.

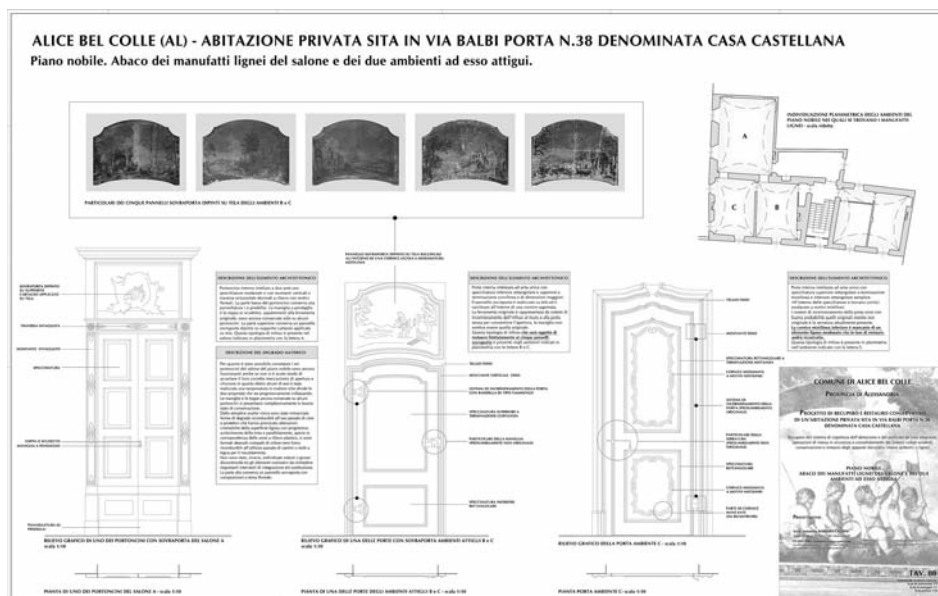
Tav. n. 03. Salone del Piano nobile. Restituzione grafica con mappatura dei fenomeni di degrado delle pareti e della volta e rilievo longimetrico della pavimentazione.

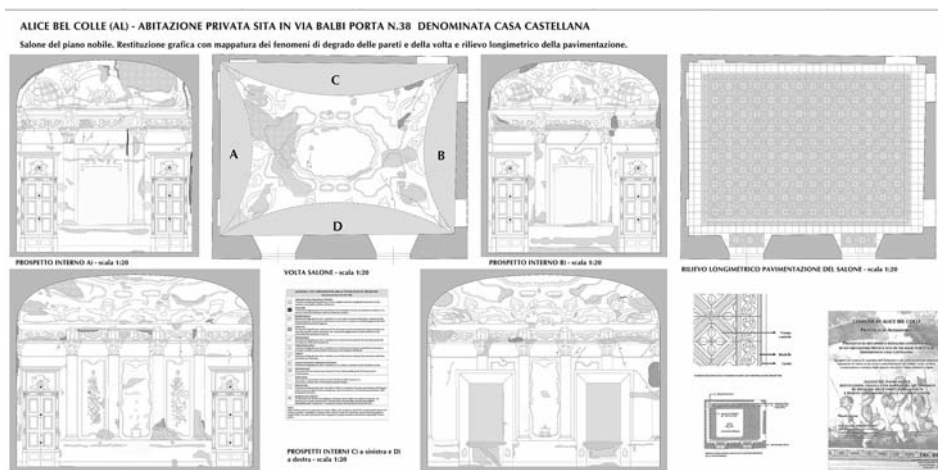
Tav. n. 08. Piano nobile. Abaco dei manufatti lignei del salone e dei due ambienti ad esso attigui.
