# Balconi e scale: interventi di nuova realizzazione

scritto da Arch. Antonella B. Caldini | 14 Marzo 2016

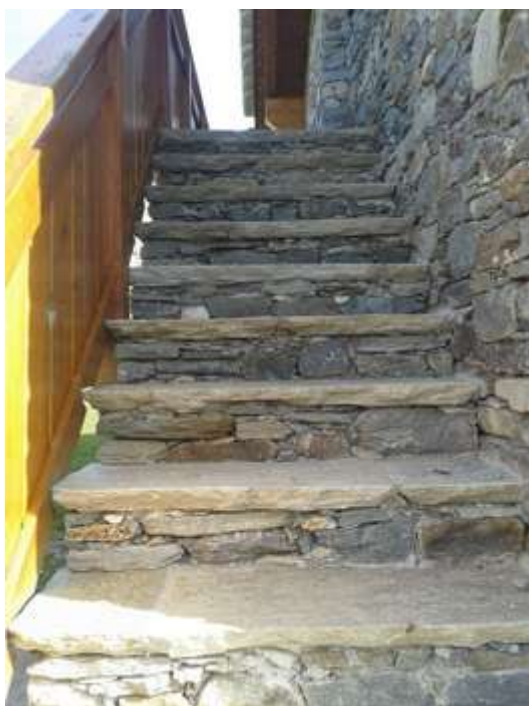
(A sinistra) INTERVENTO DI RECUPERO SCALA CON GRADINI IN BEOLA E ALZATE

## POSATE CON TECNICA A SEMI SECCO RESTAURO

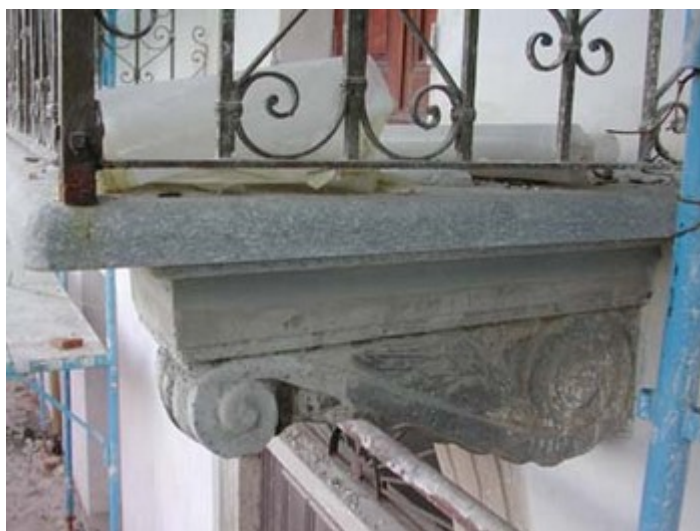
(a destra) La mancanza di un'adeguata impermeabilizzazione sul piano di calpestio del balcone (realizzato in cemento armato) ha motivato la scelta di sostituirlo, al fine di evitare l'inserimento di uno strato impermeabilizzante e di una pavimentazione sopra il piano esistente che avrebbe richiesto il rialzamento dell'attuale spessore. E' stata quindi posta in opera una lastra in pietra di luserna fiammata, rifinita a becco di civetta e spessori di raccordo alle mensole esistenti (a bordo arrotondato).
