SOS Pieve di San Vito a Morsasco: un bene culturale bisognoso di restauri

PIEVE ROMANICA DI SAN VITO A MORSASCO (AL): MAPPATURA DEI TEMATISMI DI DEGRADO DELL'AFFRESCO CENTRALE
DESCRIZIONE DELLA MAPPATURA EFFETTUATA E INDICAZIONI SULLA TECNICA ESECUTIVA (per approfondimenti cfr., Relazione storico-artistica e tecnico diagnostica di progetto)

**COMUNE DI MORSASCO
PROVINCIA DI ALESSANDRIA**
**PROGETTO DI RESTAURO CONSERVATIVO
DELLA CHIESA DI SAN VITO**

INTERVENTO DI RECUPERO DELLA COPERTURA, DI VERIFICA E MONITORAGGIO DEI QUADRI FESSURATIVI, DI CONSOLIDAMENTO DELLA STRUTTURA LIMITATAMENTE ALLA PARTE ANTERIORE E ALLA LESIONE SUL PROSPETTO SUD

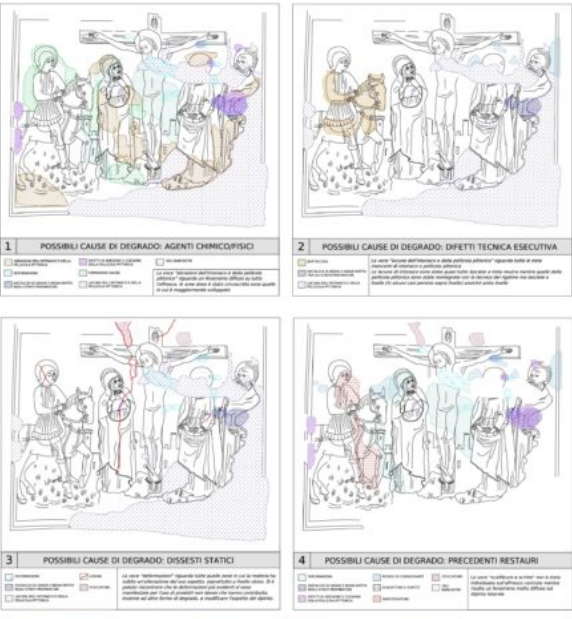
Il dipinto murale dell'emiciclo absidale raffigurante una Crocifissione si presenta in stato di avanzatissimo degrado. I maggiori danni sono stati provocati dalla concomitanza di diversi fattori:

- 1) **agenti chimico-fisici**: si intendono quei processi di solubilizzazione del carbonato di calcio dell'intonaco e di cristallizzazione dei sali solubili spesso causati da infiltrazioni di acqua dalle coperture (e dalla monofora centrale temporanea intonacata ma lasciata aperta in esterno) e da fenomeni di umidità di risalita;

- 2) **difetti nella tecnica esecutiva dell'intonaco**: si pensi al fenomeno dei botaccioli, dovuto all'adesione nella malta di granuli di calcina non sufficientemente spenta o irata che nel tempo si sono accresciuti di volume fino a staccarsi, provocando distacchi e lacune;

- 3) **difetti statici**: in prossimità delle lesioni si individuano deformazioni di diversa entità, distacchi, conseguenti lacune spesso stuccate con prodotti non idonei;

- 4) **precedenti restauri**: tra tutti è il fattore che ha arrecato maggiori danni all'affresco. In modo particolare i prodotti utilizzati nel corso dell'ultimo restauro documentato (Vignoli, 1976), del quale non esiste purtroppo alcuna scheda tecnica di restauro descrittiva dell'intervento realizzato e dei prodotti utilizzati.

1 POSSIBILI CAUSE DI DEGRADO: AGENTI CHIMICO-FISICI

2 POSSIBILI CAUSE DI DEGRADO: DIFETTI TECNICA ESECUTIVA

3 POSSIBILI CAUSE DI DEGRADO: DIFETTI STATICI

4 POSSIBILI CAUSE DI DEGRADO: PRECEDENTI RESTAURI

Si precisa che anche in questo fase non è previsto alcun intervento sulle pitture murali ancora una volta per l'assenza di fondi, ci si limita a segnalare lo stato di avanzato degrado con evidenziazione del peggioramento nell'arco di oltre dieci anni.

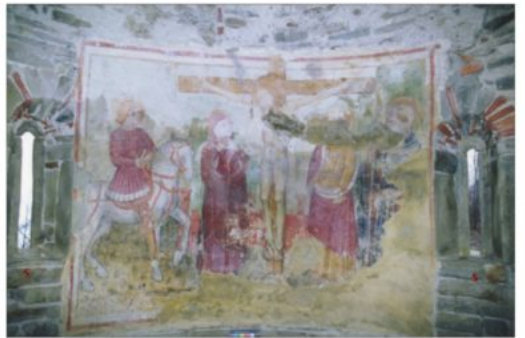
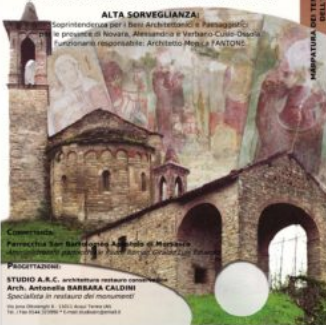
TECNICA ESECUTIVA
Dall'analisi ravvicinata dell'affresco sono state individuate tre giornate principali. La prima, corrispondente alle tre figure centrali e le altre due corrispondenti alle figure laterali di San Vito (a sinistra) e Sant'Antonio Abate (a destra). Non è però stato possibile stabilire l'ordine esecutivo delle due giornate laterali.

San Vito (titolare della Chiesa) **VERGINE MARIA E CRISTO** **VERGINE MARIA** **SAN GIOVANNI** **SANT'ANTONIO ABATE**

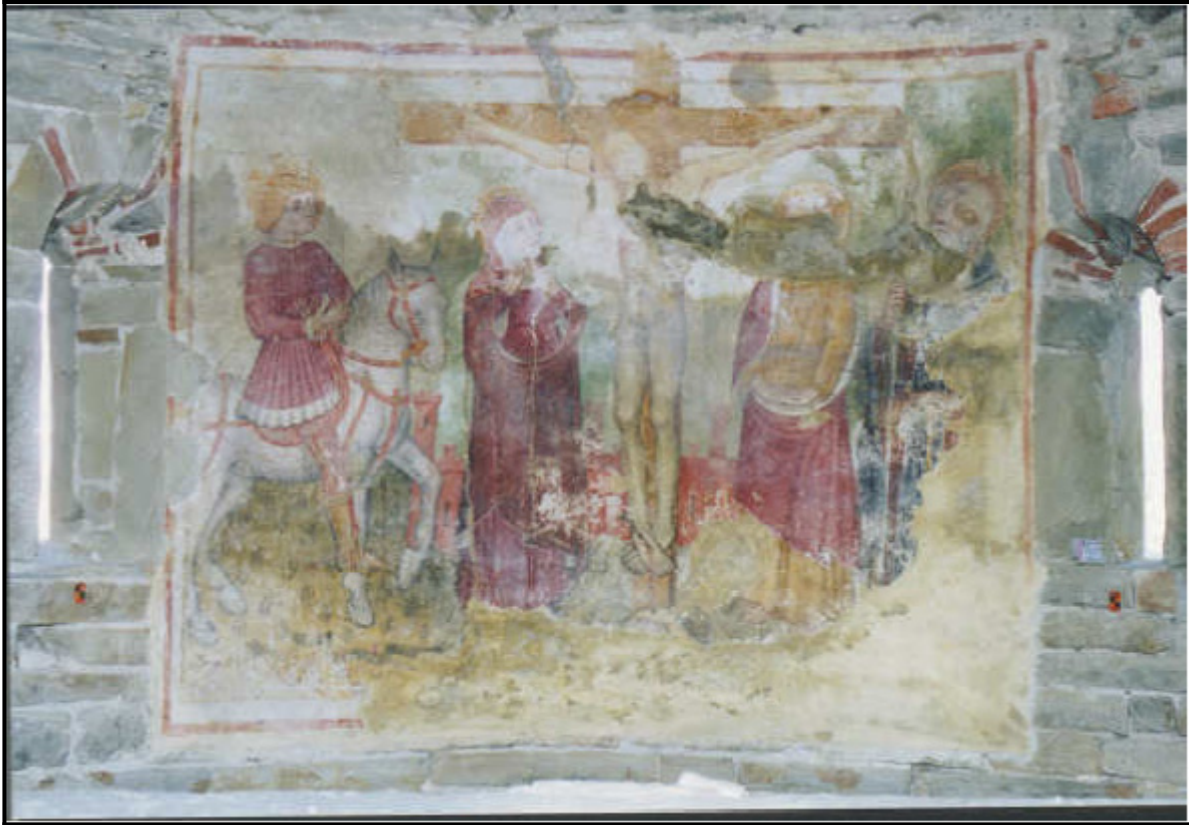
Le pitture murali interne. Affresco dell'emiciclo absidale: Crocifissione, autore ignoto, sec. XV
(con il prezioso contributo della dott.ssa Mariacristina Ruggieri)

Ai lati della Croce stanno quattro personaggi per alcuni dei quali l'identificazione presenta qualche problema. Alla sinistra del Cristo stanno la Vergine Maria ed un Santo laico a cavallo, tradizionalmente riconosciuto come San Vito, titolare della chiesetta campestre; alla destra, uno degli apostoli, fino ad ora individuato come **San Giovanni**, ha il volto e parte della figura rovinati al punto da non consentirne una certa attribuzione. Accanto a questi, infine, è Sant'Antonio Abate.

Lo sfondo mostra, in lontananza, le mura turrette della città di **Gerusalemme**, mentre, alla base della Croce, si intravede un piccolo monticello ed una forma tondeggiante grigiastra che lascerebbe pensare ad un teschio umano, secondo una delle configurazioni più tipiche per questo genere di sacra raffigurazione.

La scena è riquadrata da una doppia cornice ocra e rossa, che probabilmente risolveva le linee principali dell'architettura absidale (tracce d'intonaco colorato permangono negli sganci a doppia strombatura delle finestre e nella nicchia degli arredi sacri). Da notare è il particolare della parte terminale della Croce, che sovrasta la duplice incorniciatura in un tentativo di sfondamento prospettico verso lo spettatore che, seppure un po' debole, va messo
