La chiesa campestre di Rocco a Felizzano (AL). Analisi stilistica e diagnostica delle pitture murali absidali

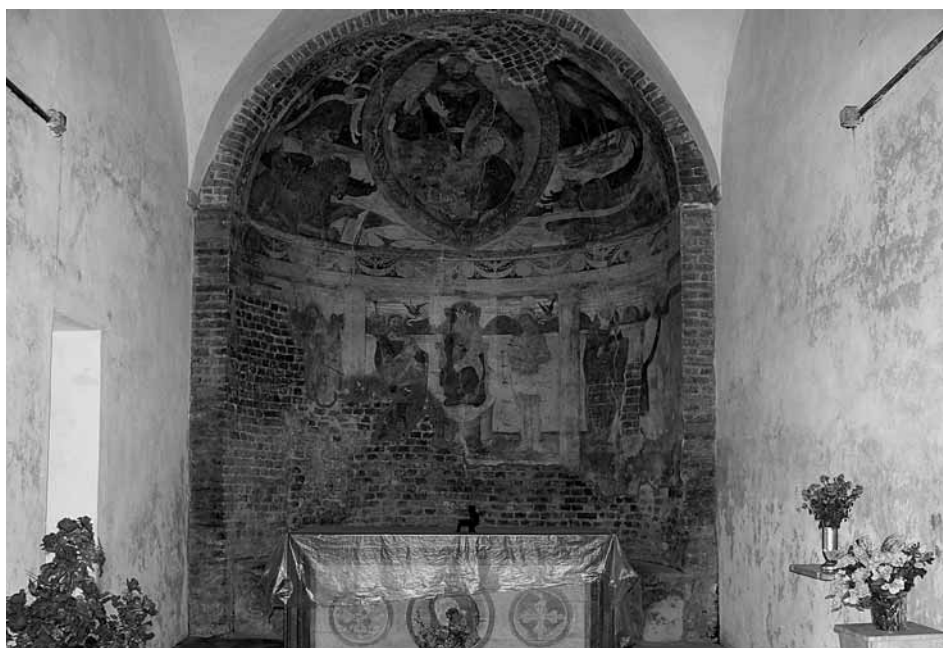
vela e una a crociera sulla destra. Il prolungamento della navata centrale, segnato da uno scalino che sottolinea la presenza di un leggero dislivello interno, immette nella zona absidale, voltata a crociera e raccordata all'emiciclo a terminazione curvilinea. L'abside conserva splendide pitture murali che occupano l'intera parete, estendendosi dal catino all'emiciclo (fig. 2).

Fig. 2. Veduta d'insieme delle pitture murali absidali.

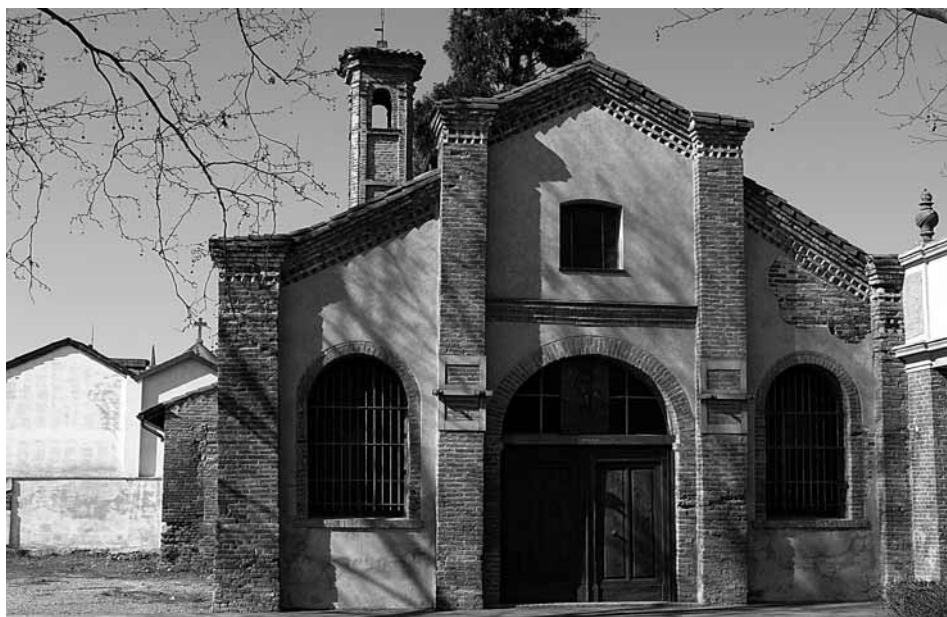
Fig. 3. Veduta d'insieme della facciata principale.

lesene che scandiscono in esterno la ripartizione interna, attualmente è ricoperta da intonaco mentre tutti gli altri prospetti si presentano con il paramento murario laterizio a vista (fig. 3). Risale al 1774 la costruzione del campanile che oggi si presenta in buono stato di conservazione e con il paramento murario a vista leggermente sagramato (fig. 4) mentre è successiva la costruzione del Camposanto (1813) che, realizzato in aderenza alla chiesa, ha reso l'edificio fruibile solo parzialmente in quanto, sia l'abside che uno dei lati longitudinali, sono accessibili unicamente dal cimitero.

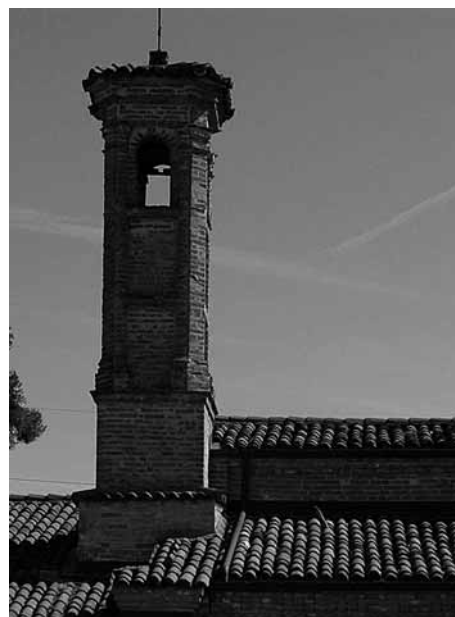
Fig. 4. Particolare del campanile della chiesa.

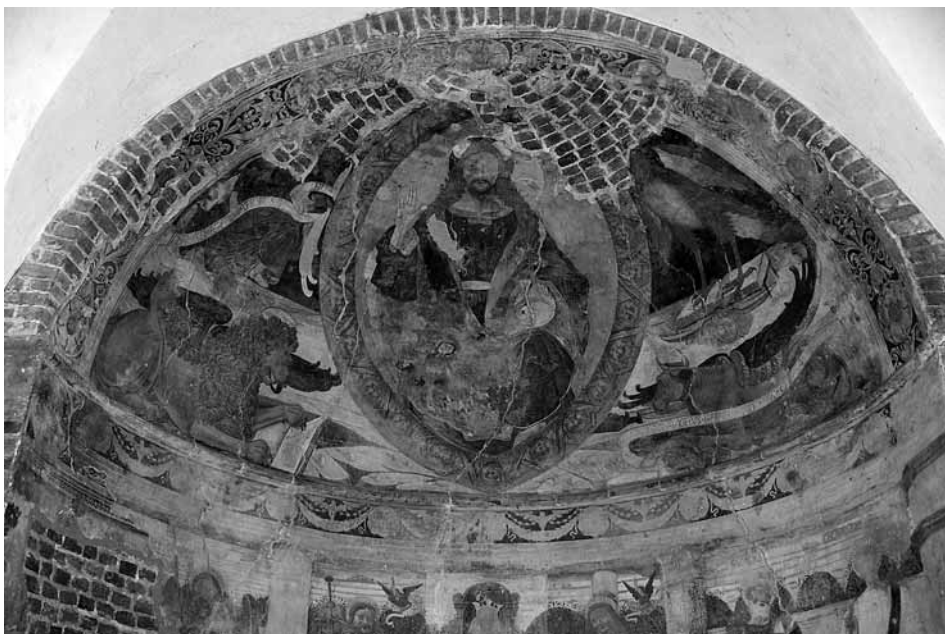
Fig. 5. Particolare delle pitture murali del catino absidale.

Bramantino³ e mostra affinità sia con i soffitti dipinti di Palazzo Inviziati ad Alessandria che con gli affreschi della Cappella del Rosario nella Parrocchiale di San Felice nella vicina Frugarolo⁴. Le pitture murali riproducono nella parte alta, il Cristo benedicente fra i simboli degli Evangelisti (fig. 5) e, nella parte bassa, la Madonna in trono con il Bambino tra i Santi (fig. 6). Al centro della calotta un gruppo di cherubini fa da contorno alla mandorla che racchiude il Cristo con il mondo sulle ginocchia⁵.

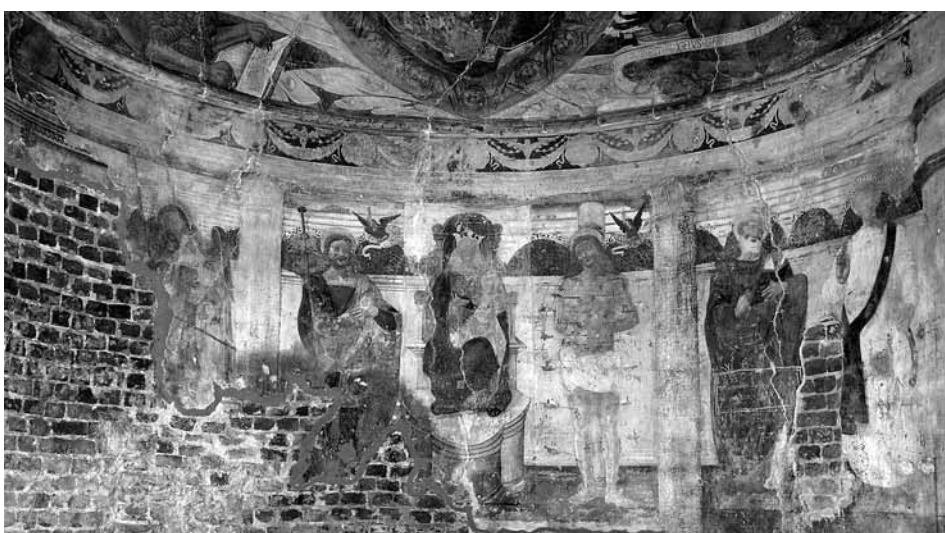
Fig. 6. Particolare delle pitture murali dell'emiciclo absidale.

L'attuale stato di conservazione degli affreschi di San Rocco, databili presumibilmente intorno al XVI secolo, evidenzia un degrado più avanzato sulle pitture dell'emiciclo absidale rispetto a quelle del catino, complessivamente meglio conservate.

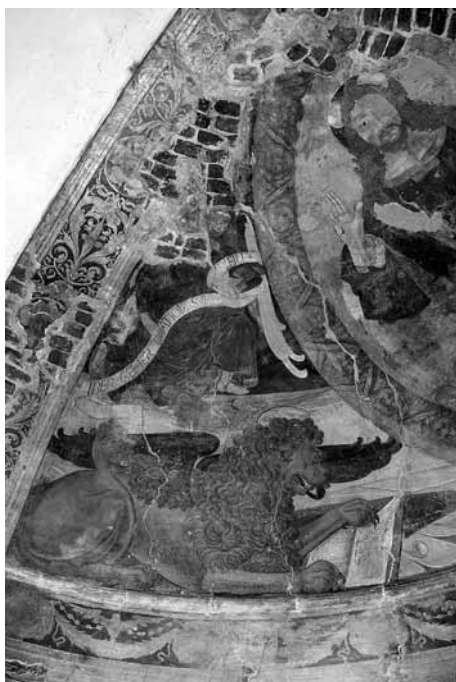
L'Evangelista Matteo (a sinistra di chi guarda) ha sembianze umane, è dotato delle ali degli angeli ed è rappresentato in ginocchio (fig. 7). L'affresco si presenta per buona parte lacunoso, sebbene sia rintracciabile una porzione del viso e parte del corpo inferiore. Il Santo regge un cartiglio che reca l'iscrizione: "LIBER GENERATIONIS JESU CHRISTI FILI"⁸. L'Evangelista Marco è rappresentato sotto le spoglie del leone (fig. 7): l'animale ha il pelo rossiccio e la criniera

Fig. 7. Pitture murali del catino absidale. Particolare di San Matteo e San Marco

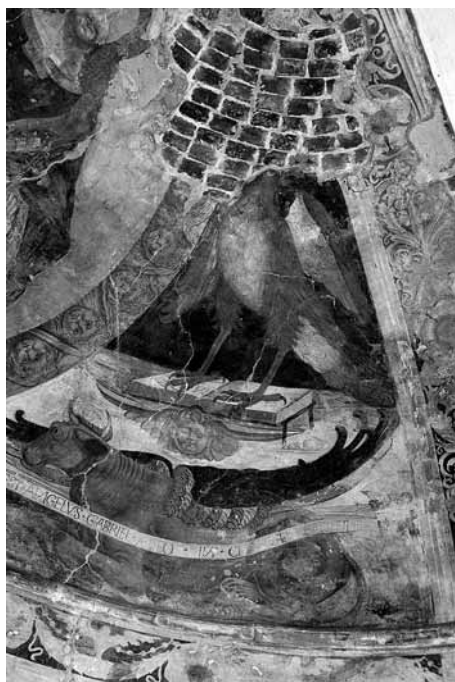
sotto le spoglie di un'aquila possente e di colore grigio, purtroppo la testa dell'animale è andata parzialmente perduta, al contrario, è ben visibile tutta la parte bassa (fig. 8). Il rapace poggia gli artigli poderosi su un libro aperto sul quale si legge: "IN PRINCIPIO ERAT VERBUM"¹⁰.

Fig. 8. Pitture murali del catino absidale. Particolare di San Giovanni e San Luca.

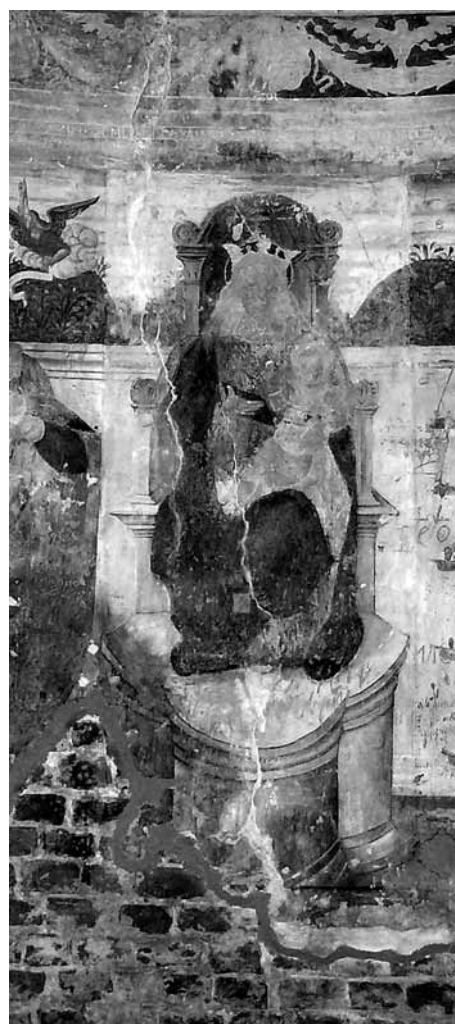
La Madonna siede su un trono rinascimentale con il Bambino sulle ginocchia e tiene in mano il vecchio testamento del quale il Bambino volta le pagine, ha la corona in testa e la tunica è verde mentre il manto è rosso (fig. 9). Entrambi i visi sono piuttosto degradati e soprattutto quello della Madonna si presenta vistosamente ridipinto.

Fig. 9. Pitture murali del dell'emiciclo absidale. Particolare della Madonna con Bambino in trono.

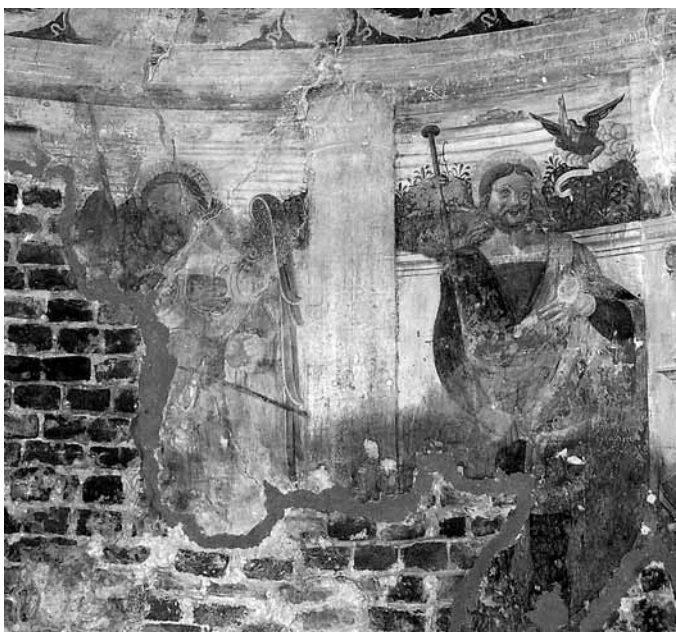
Alla destra della Madonna è rappresentato San Rocco (fig. 10), in posizione di riguardo essendo il Santo titolare della Chiesa, la figura è ben leggibile nella parte superiore mentre è andata perduta, quasi completamente, nella zona inferiore. Il Santo dei pel-

Accanto a San Rocco si intravede un frammentario San Michele Arcangelo alato (fig. 10), del quale è ancora possibile rintracciare l'armatura e parte della lancia. La terza figura che origi-

Fig. 10. Pitture murali del dell'emiciclo absidale. Particolare di San Rocco e San Michele Arcangelo.

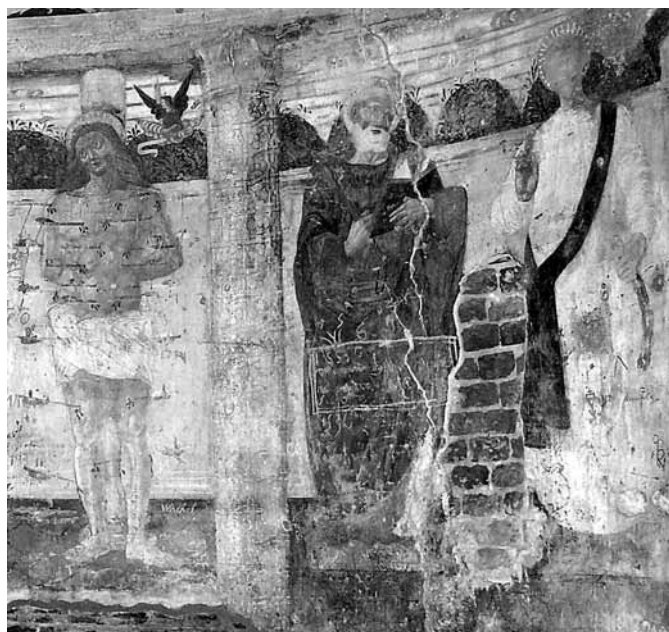
Fig. 11. Pitture murali del dell'emiciclo absidale. Particolare di San Sebastiano, San Pietro e San Lorenzo.

Per ultimo San Lorenzo (fig. 11), quasi completamente privo delle cromie originarie ma ancora leggibile grazie alla presenza delle tracce incise

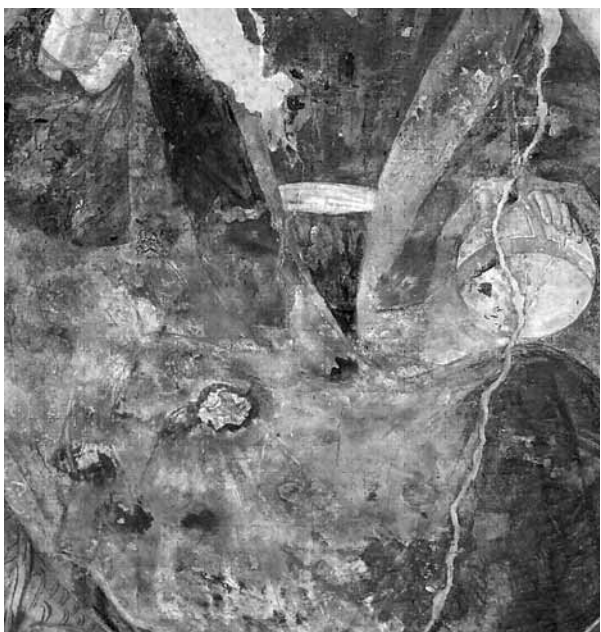
Fig. 12. Pitture murali del catino absidale. Particolare della veste del Cristo Pantocratore con evidenziazione degli estesi sbiancamenti.

Il fenomeno più diffuso è quello relativo alla presenza di depositi superficiali di natura incoerente che, sedimentati in debole spessore, hanno contribuito a ridurre la leggibilità dei dipinti, anche ostacolata dalla presenza di estesi sbiancamenti (fig. 12) ricollegabili alla cristallizzazione dei sali solubili (come nel caso della veste del Cristo pantocratore).

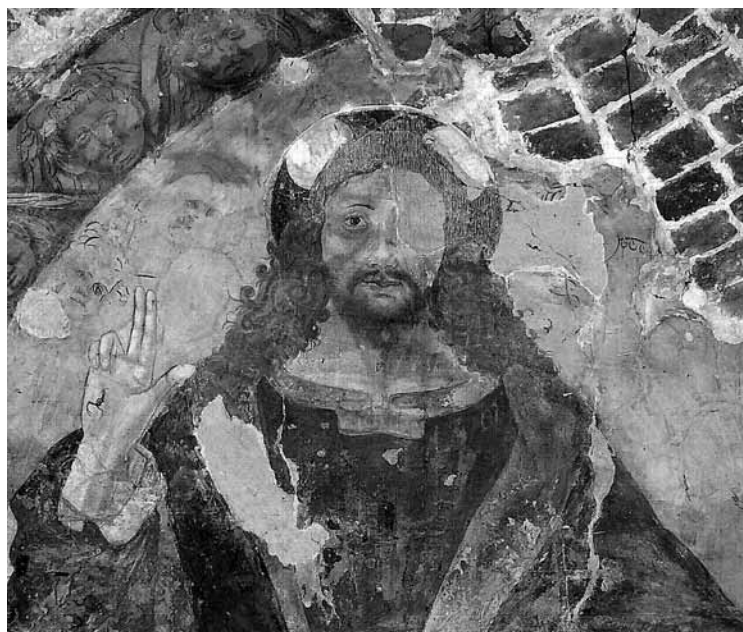
Fig. 13. Pitture murali del catino absidale. Particolare del volto del Cristo Pantocratore con evidenziazione delle numerose lacune del film pittorico e delle integrazioni pittoriche eseguite nel corso degli ultimi interventi di restauro.

Laddove la pellicola pittorica è andata irreversibilmente perduta sono visibili lacune del dipinto trattate, in occasione dei precedenti restauri, in maniera neutra come nel caso del viso del Cristo Pantocratore, lacunoso dell'occhio sinistro e di altre porzioni a contorno (fig. 13).

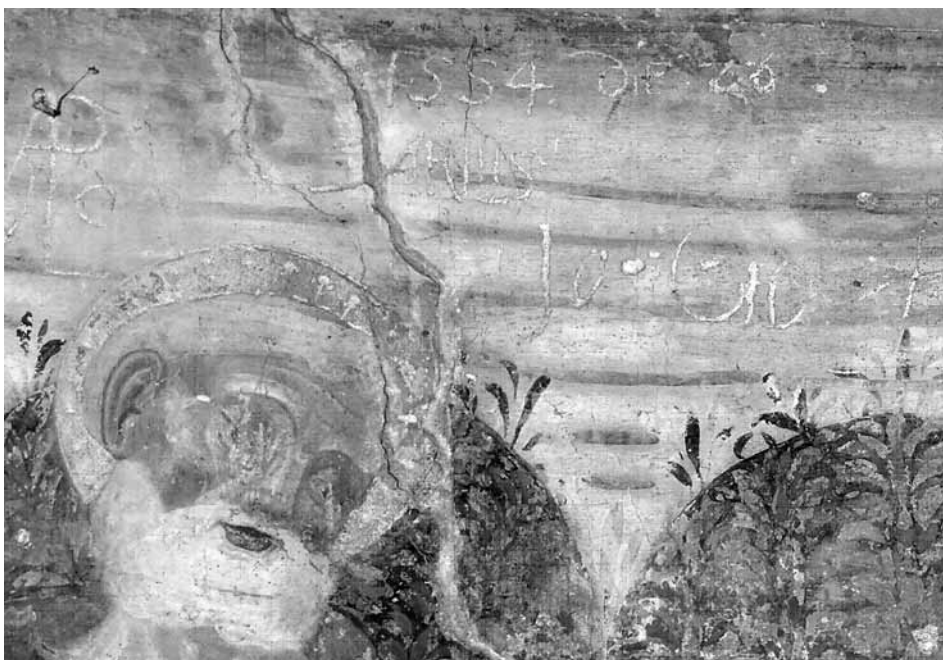
Fig.14. Pitture murali dell'emiciclo absidale. Particolare del volto di San Pietro con evidenziazione delle numerose incisioni e scritte riconducibili ad azioni antropiche volontarie.

interessate da scalfitture, scritte ed incisioni, alcune delle quali molto antiche, lasciate negli anni a testimonianza dei tanti visitatori che a diverso titolo ebbero modo di visitare il piccolo edificio di culto. Si tratta, quindi, di forme di degrado riconducibili ad azioni antropiche volontarie, divenute nel tempo parte integrante della memoria storica di questo piccolo edificio (fig. 14).
