Santa Maria Assunta a Pontecurone: il progetto di restauro

scritto da Arch. Antonella B. Caldini | 30 Ottobre 2024

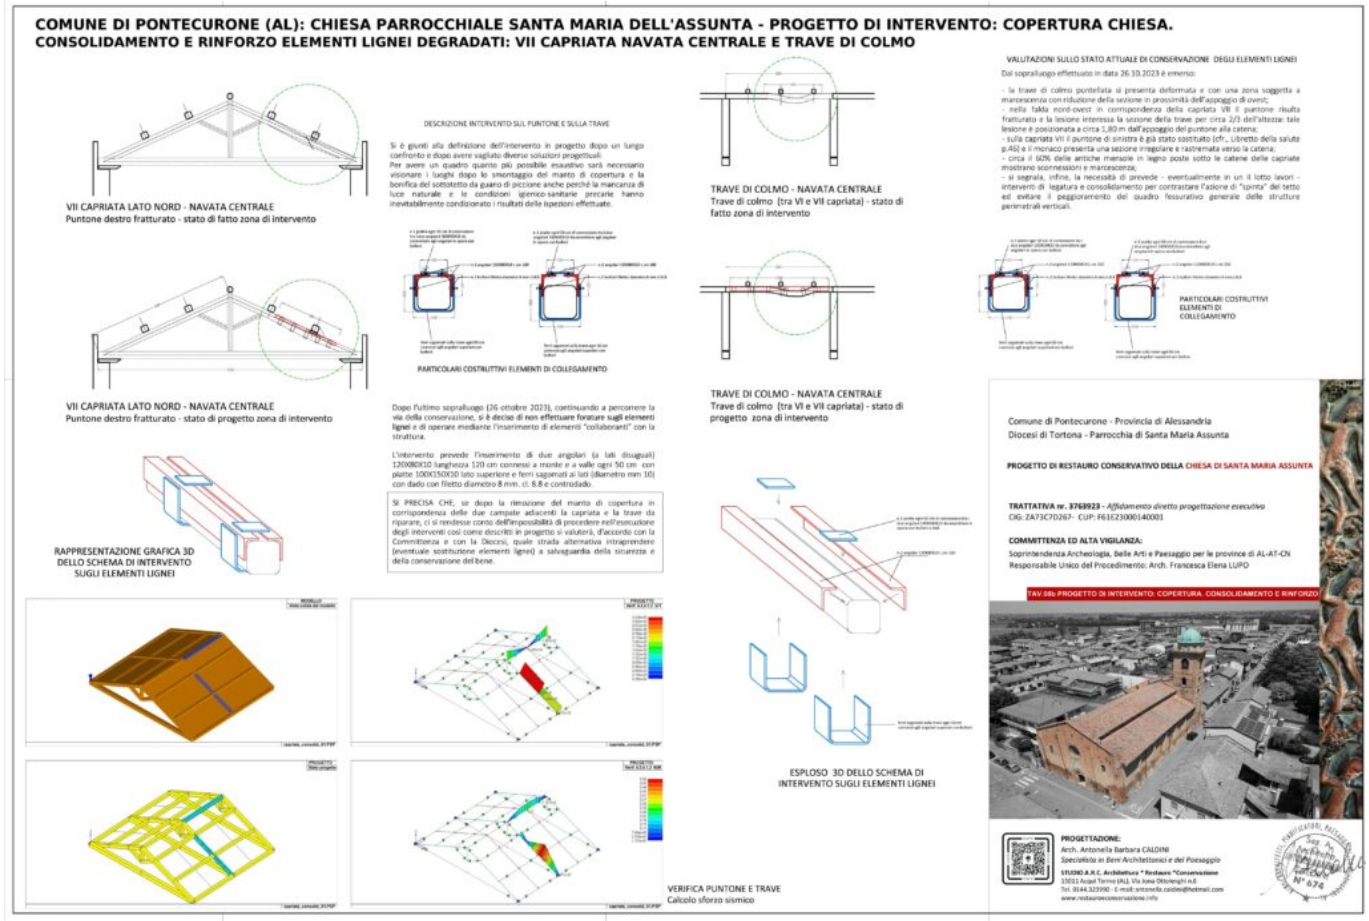
- il recupero della **copertura** che versa in pessimo stato conservativo a partire dall'**orditura lignea primaria e secondaria** per arrivare al **manto di copertura** in coppi. Alla copertura del corpo chiesa si aggiunge il pessimo stato conservativo anche della copertura del campanile che manifesta numerose criticità che dovranno essere oggetto di un attento intervento di **recupero** e **rimessa in pristino**.
- il **pavimento** interno che si mostra in più punti sollevato è diffusamente

interessato da fenomeni di umidità che richiederanno un intervento accurato di **risanamento conservativo**.

Il progetto è stato orientato all'individuazione prioritaria delle cause di degrado della **pavimentazione** e **umidità interna** e alla loro risoluzione, al fine di pervenire al risanamento interno in modo definitivo, estendendo pertanto il progetto anche all'individuazione degli interventi necessari ad arrestare le infiltrazioni delle acque meteoriche provenienti dalla copertura essendo individuate quale concausa delle problematiche interne.
