# L'antica cortina laterizia del Comune di Oviglio: terminati i lavori di restauro

scritto da Arch. Antonella B. Caldini | 12 Gennaio 2023

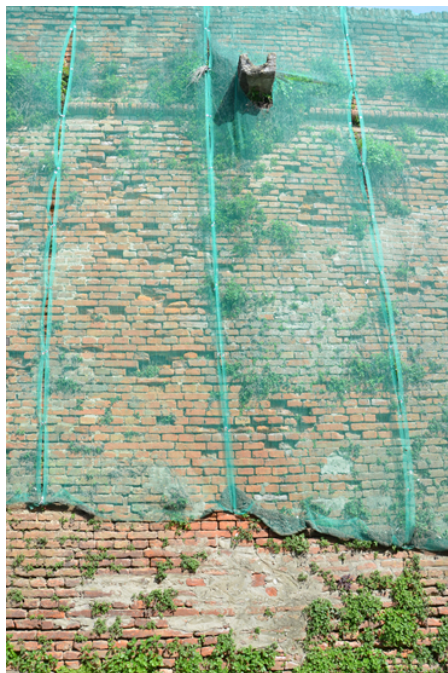
In via preliminare si è provveduto all'allestimento del ponteggio sulla porzione di muratura su Via Volta che si presentava coperta da rete di contenimento verde perché con molti laterizi in fase di stacco e di caduta e pertanto pericolosi per la pubblica incolumità affacciando su pubblica via. Solo successivamente si è provveduto all'utilizzo di piattaforma aerea rotante, rispondente alle norme ispesl con braccio a più snodi a movimento idraulico che è utilizzata sulla parte sommitale di Via A. Volta e su Via C. Battisti.

L'intervento su Via Volta ha richiesto la sostituzione di diversi **laterizi** in apparente buono stato di conservazione ma che di fatto sono risultati completamente erosi ed anche in corrispondenza degli elementi curvi del cornicione sono state effettuate doverose sostituzioni con elementi analoghi di recupero che l'impresa è riuscita a trovare, trattandosi di pezzi decorativi di uso comune in questo territorio.

L'intervento, eseguito dall'**impresa Gesualdo Stelladoro di Felizzano** (la stessa che ha seguito con la scrivente diversi interventi nel Comune di Felizzano) che si è aggiudicato l'affidamento dei lavori tramite procedura pubblica, è stato realizzato nell'arco di circa due mesi e ha richiesto l'organizzazione ed allestimento del cantiere per singoli *steps*.
