# Il restauro del Cristo ligneo nella Chiesa di San Giuseppe a Ramacca (CT)

scritto da Costanzo Cucuzza | 29 Giugno 2021

a cura di Costanzo Cucuzza

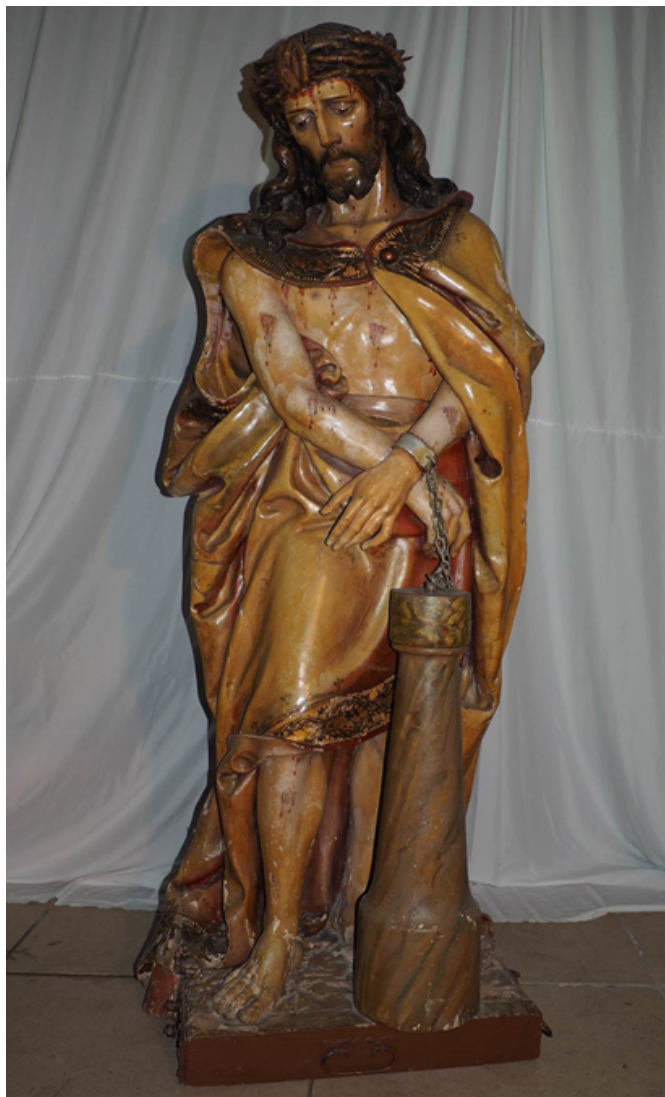
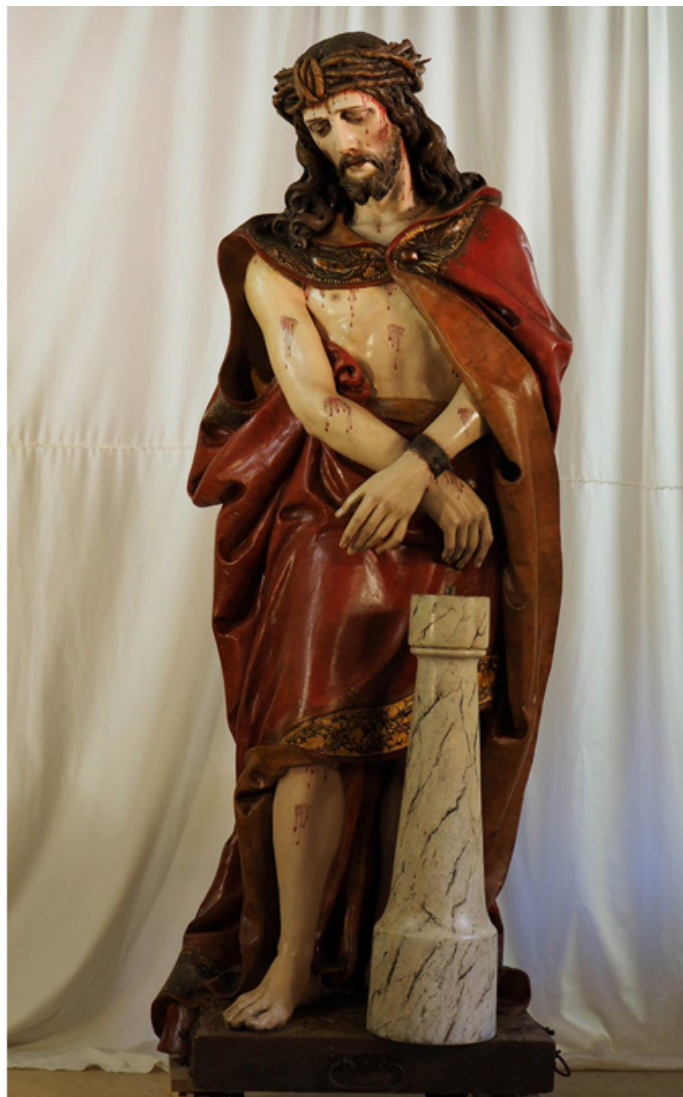
Prima del restauro il manufatto presentava un **degrado estetico** e strutturale causato dai continui spostamenti per l'utilizzo in processione e da una cattiva manutenzione.

L'opera si presentava vistosamente ridipinta (tutto il mantello) ed era coperta da strati sovrapposti di varia natura dalla polvere, al nero fumo, alle vernici alterate alle resine e cere stese negli anni.

Erano, inoltre, visibili lacune dovute al distacco del film pittorico e da parti dello strato gessoso, abrasioni dovute agli spostamenti, **micro e macro fessurazioni** apportate dall'umidità e grosse fenditure alla base.

L'intervento di **restauro conservativo**, nel rispetto delle **tecniche costruttive** e dei materiali in uso all'epoca del manufatto, ha avuto come obiettivo primario la **conservazione** del bene, permettendone la piena leggibilità e fruizione.

La prima operazione è stata quella della messa in sicurezza del film pittorico in fase di caduta con applicazioni di colla di coniglio.

Quindi si è passati alla **disinfestazione** utilizzando un antitarlo a base di permetrina con principio attivo del 0,38 % caratterizzato da un'elevata capacità abbattente, un buon potere residuale e ad azione *antifeeding* (anti-alimentare) nei confronti degli insetti. Il prodotto è stato applicato mediante imbibizione dalla base dell'opera in sezione trasversale e seguito da fumigazione (Dobol).

Si è quindi passati al **consolidamento** della struttura fibrosa del legno e della policromia per mezzo di resine acriliche disciolte in acetone e colle animali adeguatamente diluite, al fine di restituire compattezza al manufatto.

Successivamente è stata effettuata la **stuccatura** e imprimitura delle piccole lacune e dei **fori di sfarfallamento** per mezzo di gesso di Bologna e colla animale.

La **pulitura** della **superficie policroma** e delle parti trattate a lamina metallica è stata realizzata per mezzo di adeguati solventi selezionati attraverso il **test di Feller** e saggi di pulitura. I prodotti migliori e meno aggressivi sono risultati i tensioattivi e una miscela di solventi organici addensati. Le incrostazioni più dure sono state ammorbidite e rimosse meccanicamente a bisturi.

L'integrazione pittorica è stata effettuata ad abbassamento di tono per mezzo di acquarelli e colori per il restauro, permettendo così una fruizione scorrevole della lettura del manufatto. In ultima è stata verniciata la base con resine naturali opacizzate.
