Intervento di consolidamento strutturale e antisismico sulla pieve romanica di San Vito a Morsasco (Alessandria)

Premessa

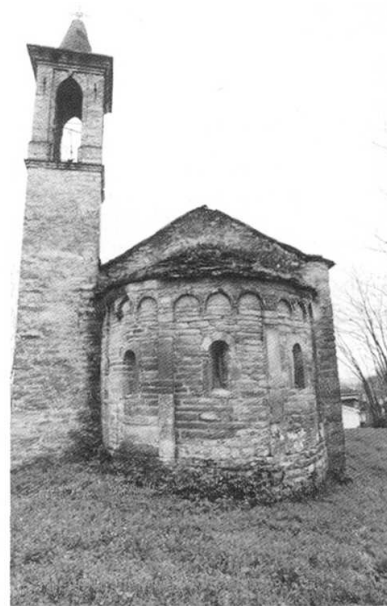
Figura 2. Prospetto est: veduta d'insieme dell'abside.

L'emiciclo murario dell'abside presentava diverse fessurazioni alcune dell'ordine di un paio di centimetri. In corrispondenza delle tre aperture dell'abside, di cui quella centrale tamponata verosimilmente attorno al '400 per realizzare l'affresco della parete di fondo, erano visibili lesioni (per buona parte passanti) che si sviluppavano sia sopra che sotto le bucatore. All'esterno le fessurazioni coincidevano con l'andamento dei giunti di malta, risultando quindi poco leggibili, mentre all'interno erano più evidenti e proseguivano anche sul catino del coro. La lesione più estesa era quella centrale, difficilmente valutabile a livello dimensionale, essendo in passato risarcita con una stuccatura cementizia; tuttavia per effetto del sisma tendeva a riaprirsi, come testimonia il divaricamento dei lembi di intonaco in

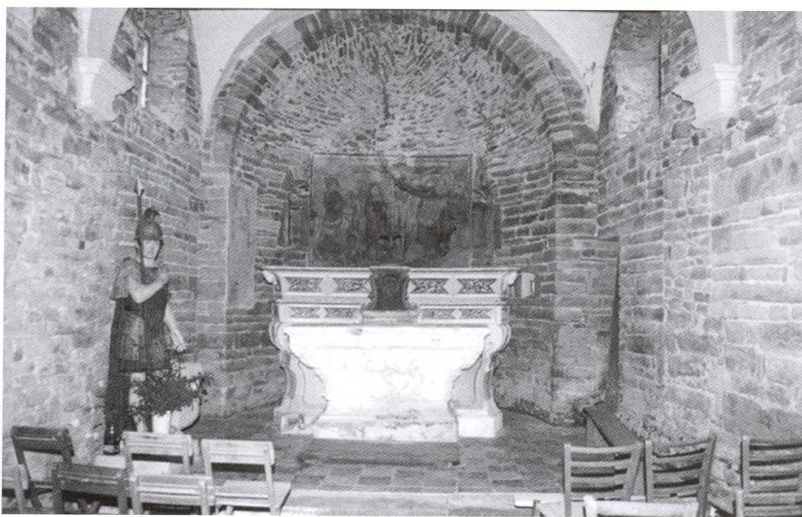
Figura 3. San Vito interno: vista d'insieme dell'emiciclo absidale.

Le lesioni riscontrate lungo i meridiani del catino absidale sono quelle tipiche degli absidi semi-circolari, che hanno la tendenza a ribaltare per effetto di sollecitazioni spingenti impreviste (come quelle che possono essere determinate dalle strutture di copertura), di difetti costruttivi insiti nelle strutture murarie (come un'insufficiente resistenza meccanica dei materiali e in particolare dei leganti), o per eventi traumatici improvvisi (come frane, crolli, sismi o cedimenti fondali). La natura incoerente del terreno e gli inevitabili fenomeni di degrado del paramento murario che conseguono all'azione degli agenti aggressivi esterni (l'accentuata umidità del sito, cicli di gelo e disgelo, escursioni termiche, azione del vento e delle acque meteoriche ecc.), hanno reso la struttura più vulnerabile.

- consolidamento delle lesioni presenti sulla muratura (interna ed esterna) tramite iniezioni di miscele leganti (questa operazione è stata anticipata dal preconsolidamento e messa in sicurezza delle pitture murali dell'emiciclo absidale, poste internamente in corrispondenza della muratura da consolidare);

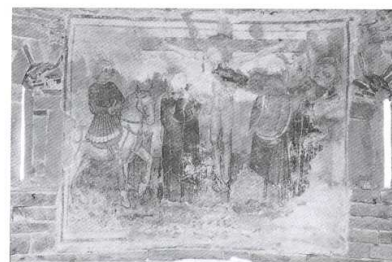
Figura 4. Affresco centrale: Crocifissione di autore ignoto, XV secolo.

corrispondenza dell'affresco. L'elemento lapideo verticale sul lato sinistro della bucatara presentava una serie di lesioni verticali che sembravano indicare un meccanismo di schiacciamento.

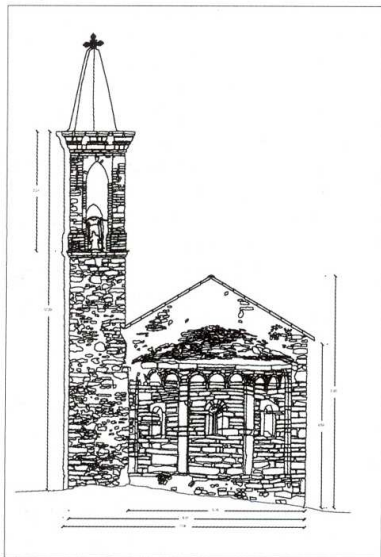
Figura 8. Rilievo longimetrico e fotografometrico (fuori scala) della zona absidale (prospetto est).

Grafico abside. I valori ottenuti nei punti da 17 a 27 - relativi all'abside - evidenziano una buona velocità di propagazione in relazione alla tessitura muraria, che però in corrispondenza delle lesioni, evidenti anche all'interno, si abbassa notevolmente.
