## La porta di passaggio al verziere del Castello: memoria storica dell'antico abitato di Morsasco (AI)

Antonella B. Caldini\*

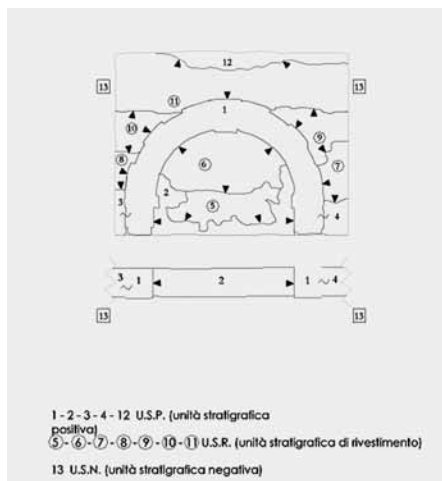
Fig. 8. Simbologia dei rapporti stratigrafici.

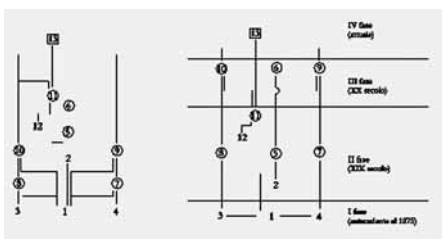
Fig. 9. Diagramma stratigrafico relativo (a sinistra) ed assoluto (a destra).

Terminata questa prima fase di analisi, i risultati sono stati trasferiti su un diagramma (matrice di Harris) indicante i rapporti cronologici esistenti tra le singole unità, attraverso linee verticali e orizzontali (verticale: anteriorità/posteriorità; orizzontale: contemporaneità) (Fig. 9). La data del 1875 di un documento riprodotto l'abitato di Morsasco, che testimonia la presenza di questo edificio già a quest'epoca, è stata adottata come termine *ante quem* fare partire la datazione e in base al quale è stata quindi determinata la successione cronologica tra le diverse fasi costruttive. Le unità stratigrafiche positive (U.S.P.) 1, 3 e 4 costituiscono la parte originaria del fabbricato in cui si apriva l'arco e, rappresentando un'unica intenzionale azione costruttiva, possono essere considerate tra loro contemporanee. La U.S.P. 2 va collocata posteriormente alle precedenti unità, in quanto tamponamento dell'arco (non sono infatti leggibili segni di ammorsamento mentre è ben visibile - nei punti oggetto di stratigrafia - la lavorazione della pietra a contatto con il tamponamento).
