# Quando “conservare” conta più di “restaurare”: il cantiere di San Pietro a Felizzano (AL)

scritto da Arch. Antonella B. Caldini | 30 Ottobre 2016

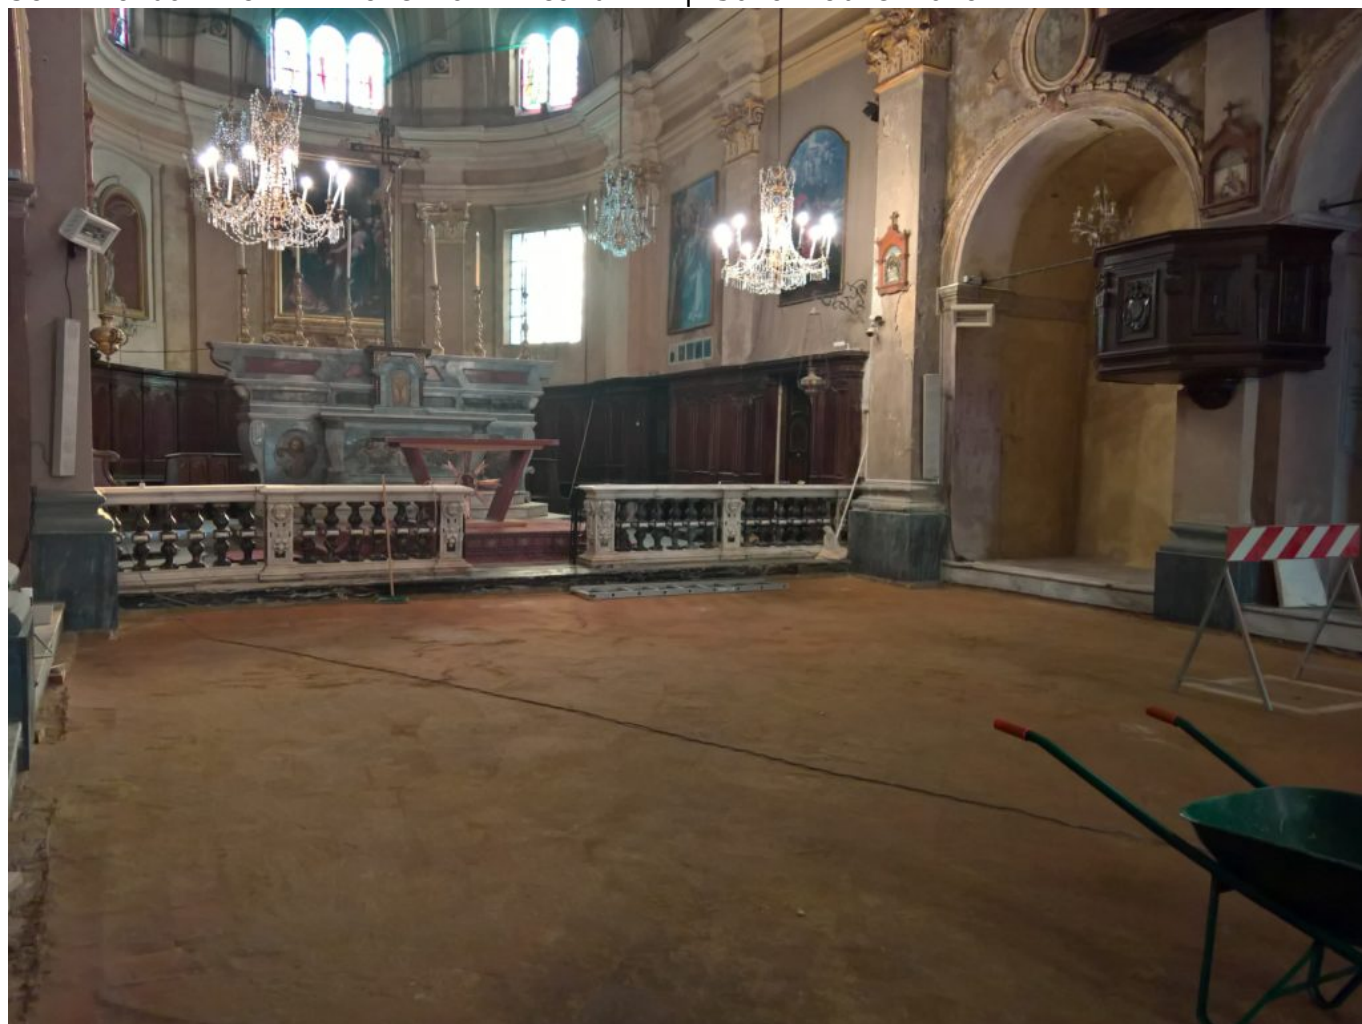
E' però emerso da subito che sotto la terra si conservava, straordinariamente ancora in buono stato di conservazione, una **pavimentazione in cotto** della quale però non era ancora possibile verificare l'estensione e lo stato di conservazione. In accordo con la **Committenza**, nella persona del Parroco – Don Claudio Pistarino – con **l'Ufficio Beni Culturali della Diocesi di Alessandria** (l'intervento è cofinanziato dalla **CEI**) e con la supervisione della **Soprintendenza Archeologia Belle Arti e Paesaggio per le province di Alessandria, Asti, Cuneo** si è deciso di procedere alla rimozione, cauta, dell'intera pavimentazione in cementine per testare l'effettiva estensione del cotto.

E così, passo dopo passo, è stato emozionante scoprire che l'intera navata della chiesa conserva ancora il suo antico pavimento in cotto: in corrispondenza dell'ingresso un tappeto regolare fatto di **formelle rettangolari** invita il visitatore ad entrare mentre l'aula è decorata con **formelle più piccole quadrangolari** inclinate a 45° (e due guide longitudinali lungo tutte le cappelle realizzate con elementi rettangolari, non sempre regolari).

Alla luce di questa scoperta si è deciso di conservare la vecchia pavimentazione in cotto che andrà pulita bene dopo la progressiva asciugatura e che, benché irregolare e talora mancante, è uno spettacolo per la vista. [A questo punto il progetto andrà rivisto](#), dovranno essere fatte tutte le valutazioni del caso per appurare in che modo **debellare l'umidità** ma a questo punto questi sono dettagli, ciò che importa è sapere che l'**architetto-restauratore** ha raggiunto uno dei suoi primari obiettivi: quello della "**conservazione**".
