# Terminati i lavori di restauro nella Chiesa della Madonna di Oviglio

scritto da Arch. Antonella B. Caldini | 20 Novembre 2020

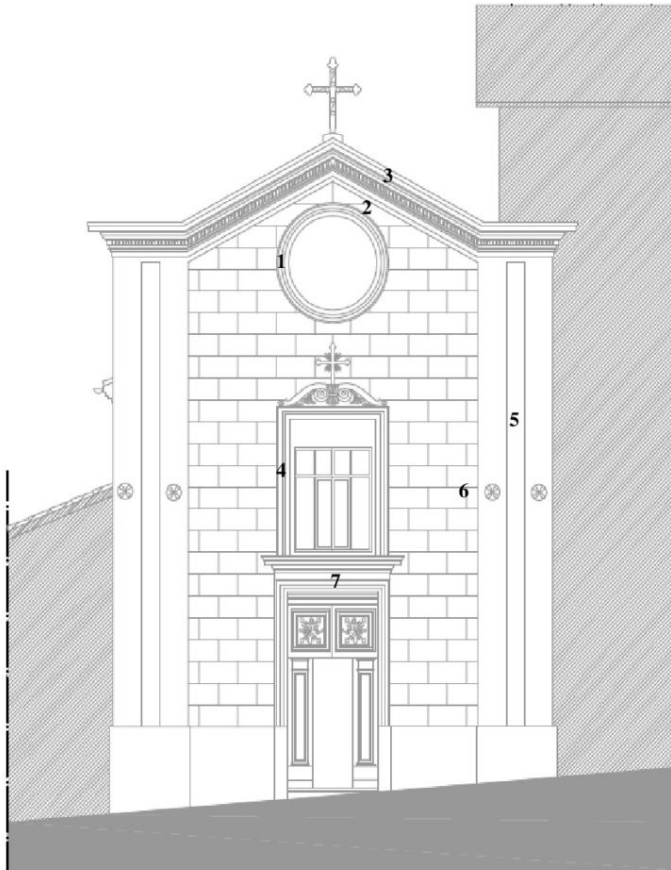
FACCIATA: VEDUTA D'INSIEME CON INDIVIDUAZIONE DEI TASSELLI STRATIGRAFICI

La **campagna stratigrafica** condotta sugli **intonaci** della facciata ha fornito interessanti informazioni circa le storiche coloriture, evidenziando forti continuità con quelle del campanile. L'intervento è stato affidato alla **Gazzana Restauri Srl** di Acqui Terme che aveva già operato sul campanile.

Sono stati realizzati numerosi **tasselli** mediante azione meccanica con **bisturi**, **ablatore ad ultrasuoni** e **microscalpelli** effettuati sia in corrispondenza dei fondi che degli aggetti e sono stati selezionati unicamente quelli più significativi.

La presenza di una sola **coloritura a base polimerica** sul fondo facciata ha permesso di stabilire che durante gli ultimi interventi manutentivi gli intonaci originali siano stati integralmente rimossi.

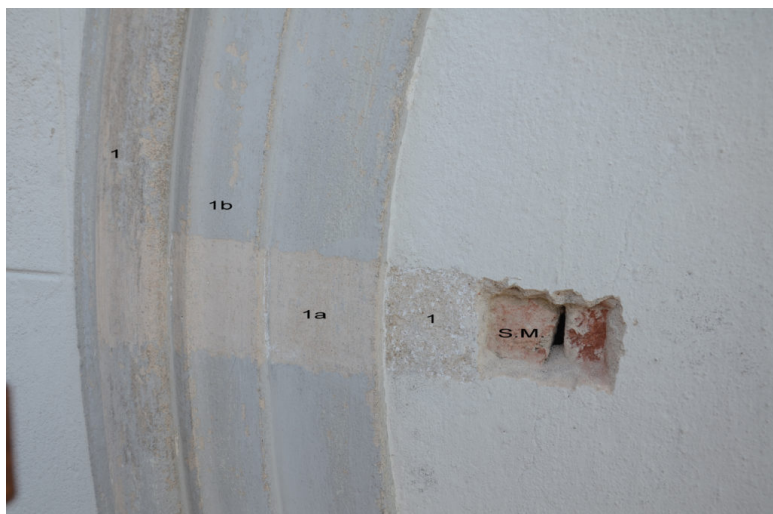
Sugli elementi a rilievo, invece, sono state scoperte due coloriture a calce sul cornicione, tre **coloriture a calce** sul portale ed una soltanto sulla cornice del tondo e della finestra centrale.

Anche all'interno del **tondo della facciata** non sono state ritrovate tracce di coloritura ma solo l'intonaco di fondo.

Dovendo effettuare una similitudine con la campagna stratigrafica effettuata sul campanile è possibile affermare come le coloriture ritrovate sugli aggetti della facciata fossero praticamente uguali a quelle ritrovate sul campanile mentre rispetto alle campiture di fondo della facciata non è stato possibile effettuare alcun confronto specifico e si è optato, in accordo con gli enti di tutela, di restituire al manufatto un'**unitarietà di immagine** con una cromia di fondo in completa sintonia con le tinte originali.
