# Felizzano festeggia il completamento del restauro della Chiesa parrocchiale di San Michele

**Terminata la prima parte dei lavori di restauro della Chiesa parrocchiale di San Michele Arcangelo a Felizzano (AL)**

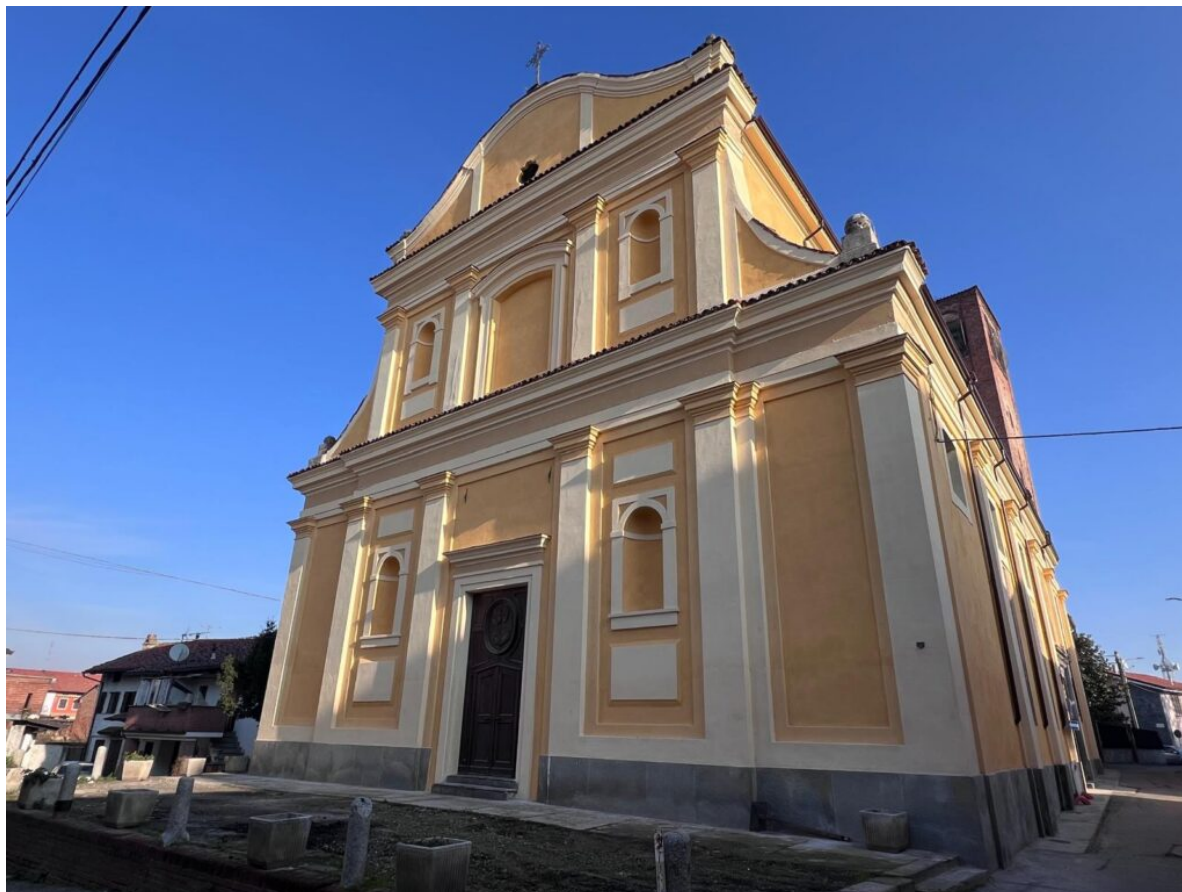
I lavori sono partiti alla fine del 2024 con l'allestimento del cantiere lungo Via Platone e nel cortile interno, dove sono stati montati ponteggi per operare in sicurezza su tutti i prospetti. L'intervento è cominciato dalla copertura, profondamente degradata e invasa dai piccioni, con un'ampia **operazione di bonifica del guano** e di **disinfezione del sottotetto**, necessaria per tutelare sia la salute degli operatori sia la chiesa e le abitazioni circostanti.

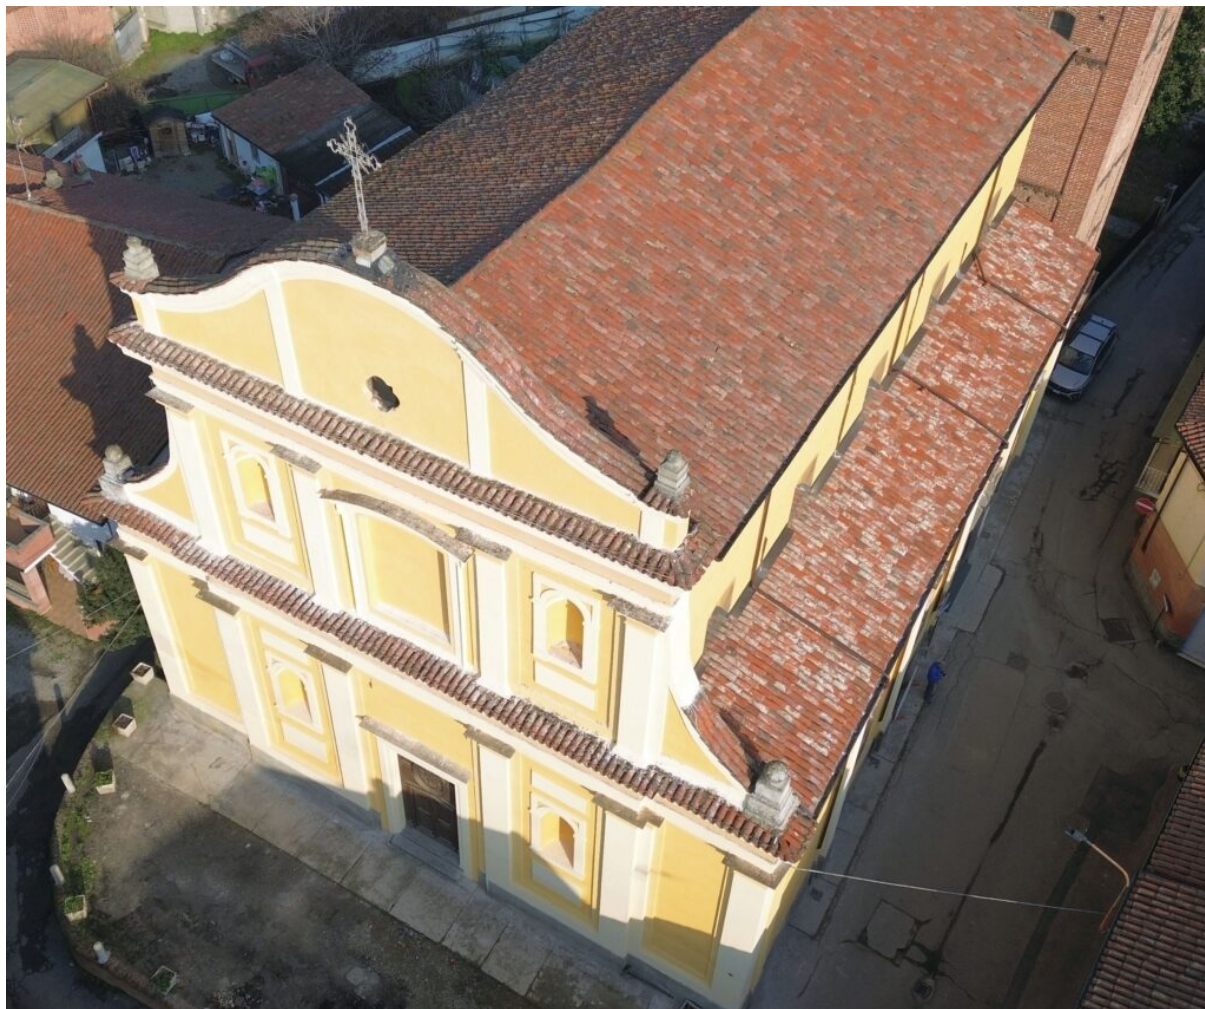
Sulla copertura in coppi del corpo chiesa si è proceduto con una revisione generale: ricostruzione della muratura di coronamento, sostituzione delle lattonerie ammalorate, posa di nuovi faldali, grondaie e pluviali e fissaggio dei coppi con fermacoppi. Tutti gli elementi più esposti – cornici, mensole, sporti, **buche pontate** – sono stati protetti con lamiera sagomata e reti a maglia fitta per impedire la sosta dei volatili.

Il problema dei piccioni, molto presente in paese, è stato affrontato anche con un **impianto elettrostatico di dissuasione**, suddiviso per zone e collegato a un'unica centralina, che permette di intervenire per comparti e garantisce oggi la protezione duratura delle superfici restaurate. In questa fase è stata revisionata anche la croce sommitale, consolidando il basamento in laterizio e trattando i metalli contro la corrosione.

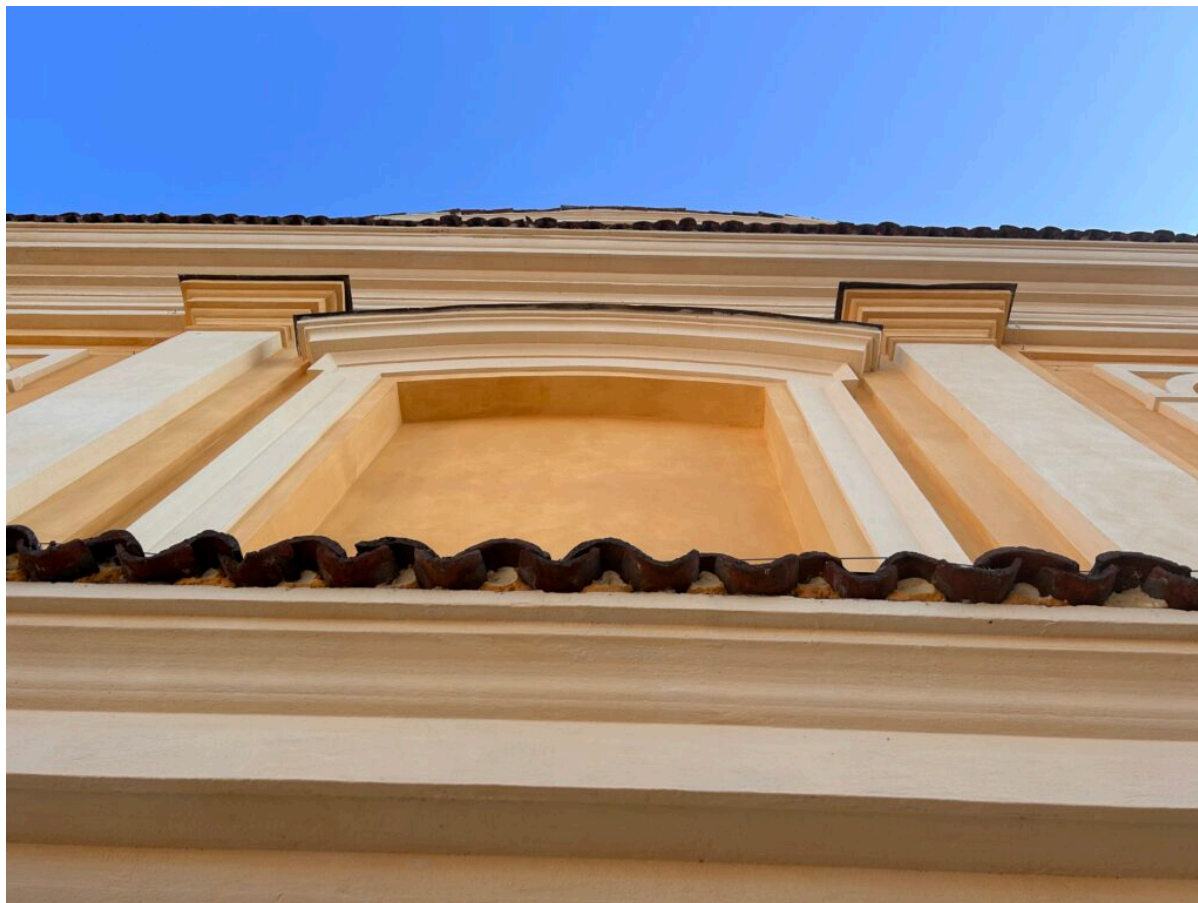
Terminato il lavoro in copertura, l'attenzione si è spostata sui quattro prospetti esterni, affidando alla restauratrice di beni culturali **Francesca Regoli** una **campagna stratigrafica** sugli intonaci. Le indagini hanno ricostruito le principali fasi cromatiche tra Otto e Novecento, evidenziando lacerti di ocre a calce e tracce di tinte grigio-azzurre più antiche.□

Sulla base di questi esiti, e con l'autorizzazione della Soprintendenza, è stata definita una nuova veste cromatica che accosta sfondati color ocre a rilievi più chiari, applicati con **tinte ai silicati KEIM** a effetto velatura, in grado di restituire profondità e vibrazione materica senza appiattare le superfici. Prima della coloritura è stato necessario consolidare e sostituire gli intonaci cementizi ammalorati, soprattutto nelle parti alte dei cornicioni e nelle zone basamentali, e integrare laterizi e cornici di contorno finestra dove risultavano erosi o mancanti.

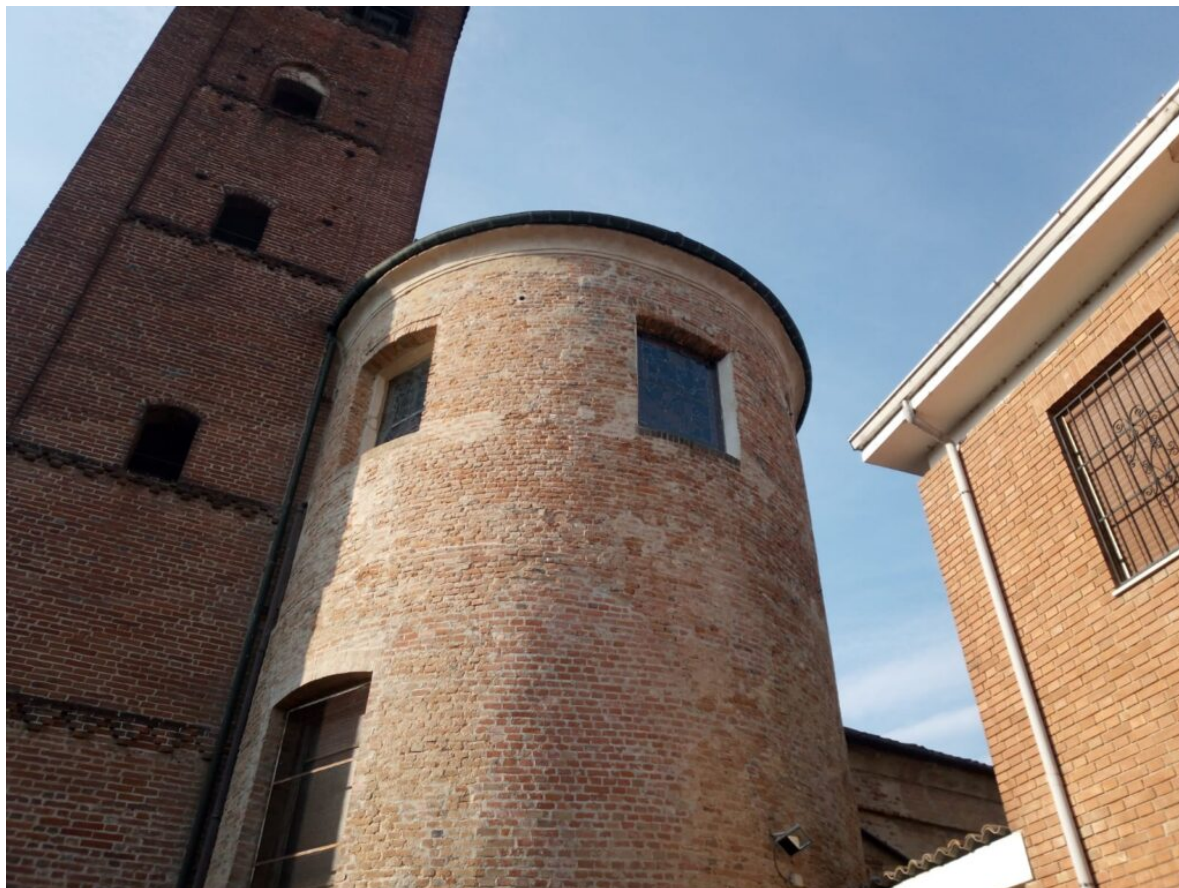
Anche l'area absidale e la facciata interna verso il cortile sono state oggetto di un attento restauro: sostituzione dei mattoni decoesi, nuova stilatura dei giunti con malte a base di calce e integrazioni puntuali del cornicione in laterizio, rivestito con un sottile strato di intonaco a imitazione della storica **sagramatura**. Su questi fronti si è lavorato cercando di conservare il più possibile gli intonaci originari ancora ben aderenti, limitando le sostituzioni alle sole parti irreparabili.
