L'antica tradizione delle coperture in scandole di legno e l'opportunità della conservazione

scritto da Arch. Antonella B. Caldini | 25 Agosto 2016

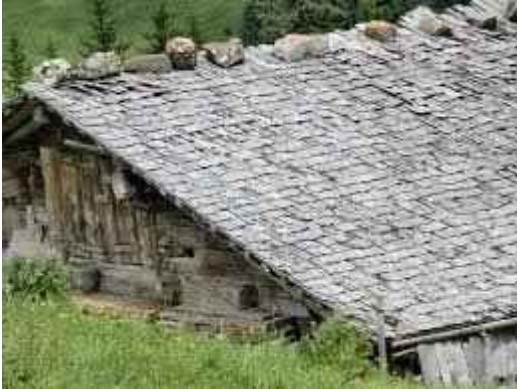
[Galleria fotografica di alcuni esempi di coperture in scandole di legno](#)
